EMREF DURVALINA COSTA DA SILVA

RELATÓRIO FOTOGRÁFICO

MANUTENÇÃO

EMEF REVERENDO PROF. ELIEL

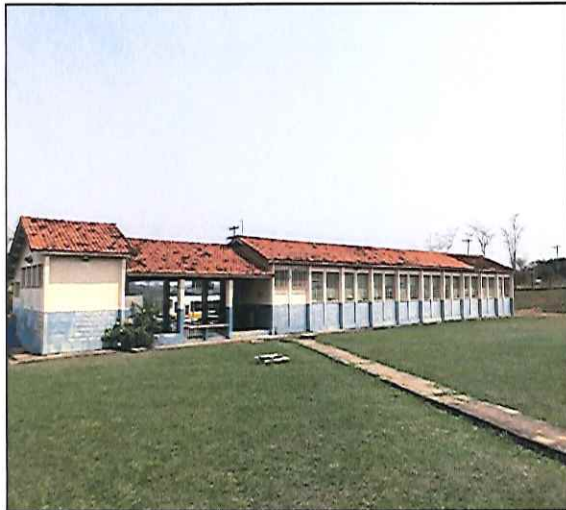
**FOTO 01: VISTA DO PRÉDIO APRESENTANDO NECESSIDADE DE PINTURA. 19/09/2019 - 11:28**

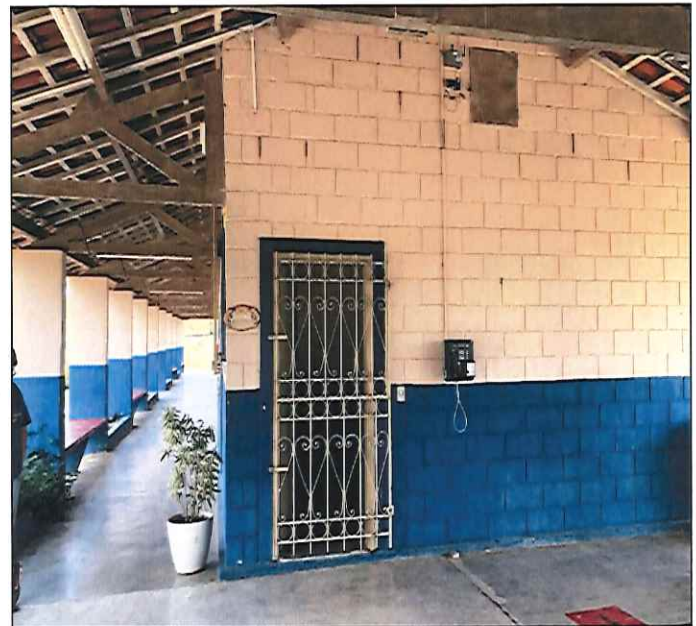
**FOTO 02: VISTA DA ÁREA QUE LEVA AS SALAS DE AULA ANTES DA EXECUÇÃO DO SERVIÇO. 25/10/2019 - 12:05**

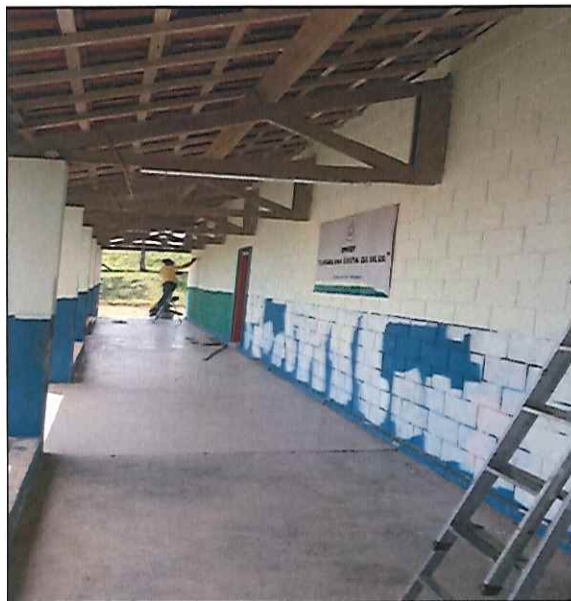
**FOTO 03: VISTA DO CORREDOR DAS SALAS DE AULA DURANTE A EXECUÇÃO DOS SERVIÇOS. 26/12/2019 - 14:03**

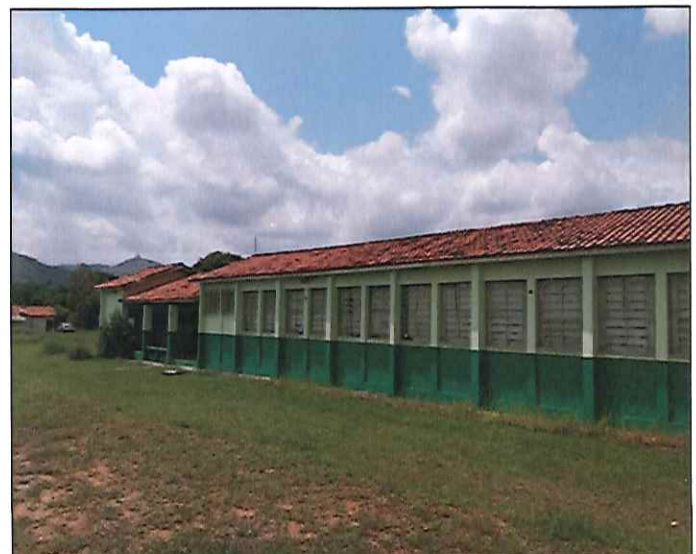
**FOTO 04: VISTA DOS SERVIÇOS DE PINTURA FINALIZADOS. 28/12/2019 - 11:22**

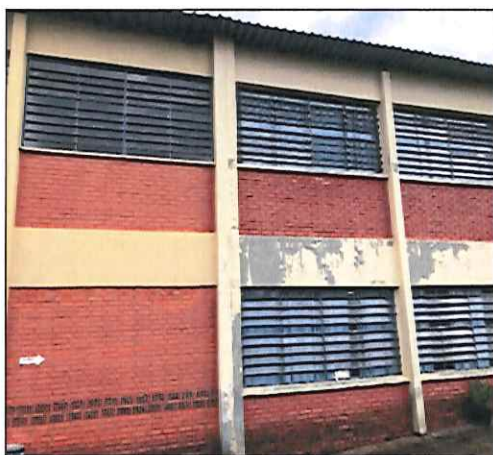
**FOTO 01: VISTA LATERAL DO PRÉDIO ANTES DA EXECUÇÃO DO SERVIÇO.**  
04/09/2019 - 08:56

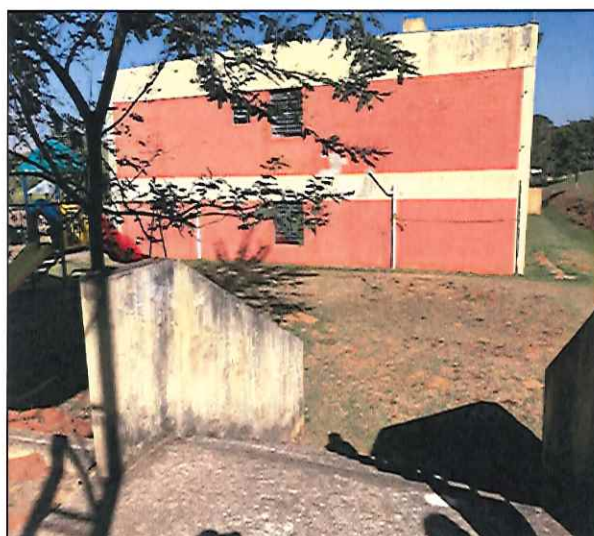
**FOTO 02: VISTA DOS FUNDOS DO PRÉDIO ANTES DA EXECUÇÃO DO SERVIÇO.** 11/07/2019 - 09:49

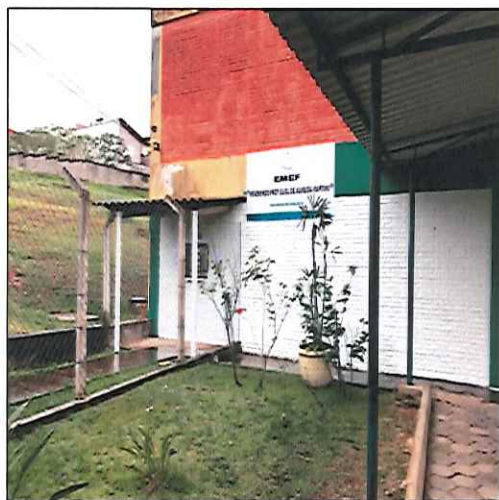
**FOTO 03: VISTA FRONTAL DO PRÉDIO DURANTE A EXECUÇÃO DO SERVIÇO.**  
08/10/2019 - 15:35

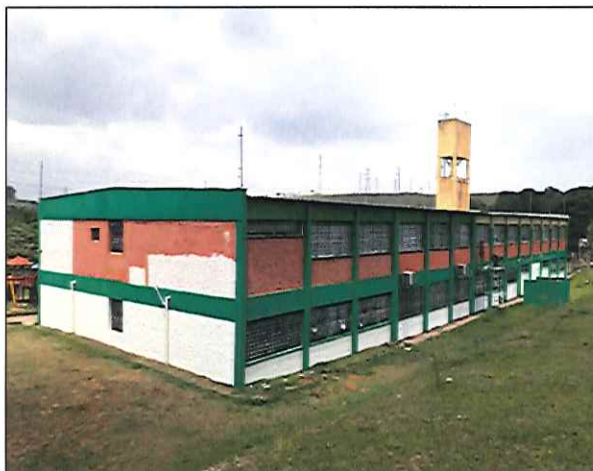
**FOTO 04: VISTA PANORÂMICA DO PRÉDIO DURANTE A EXECUÇÃO DO SERVIÇO.** 22/10/2019 - 11:10

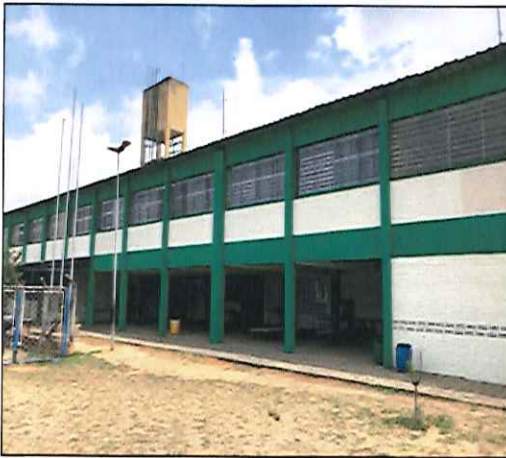
**FOTO 05: VISTA DA LATERAL DO PRÉDIO FINALIZADA. 22/10/2019 - 11:09**

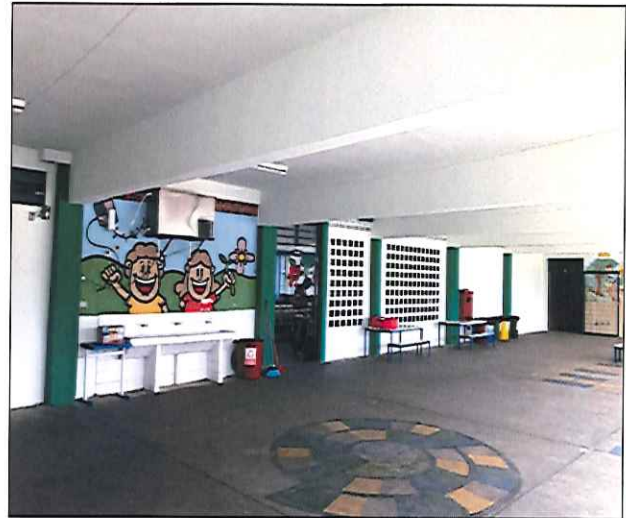
**FOTO 06: VISTA DO PÁTIO COBERTO FINALIZADO. 22/10/2019 - 11:08**

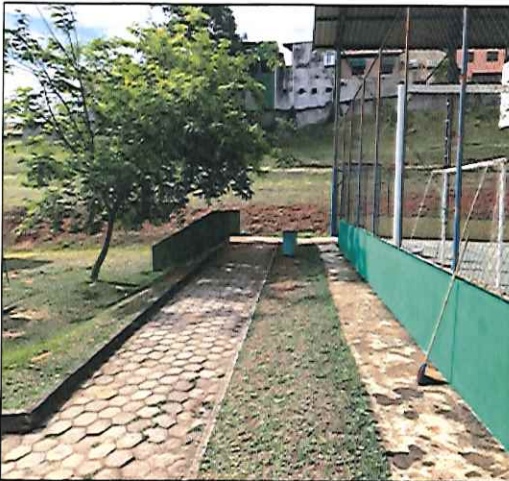
**FOTO 07: VISTA DA QUADRA E DO GUARDA CORPO COM A PINTURA FINALIZADA. 31/10/2019 - 15:12**

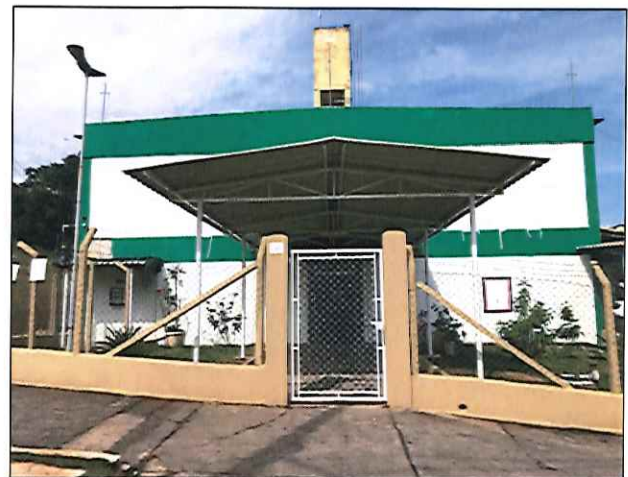
**FOTO 08: VISTA FRONTAL DO PRÉDIO COM A PINTURA FINALIZADA. 31/10/2019 - 15:09**
