EMEF PROFª DAPHNE CÉSAR GHIDELLA

RELATÓRIO FOTOGRÁFICO

MANUTENÇÃO

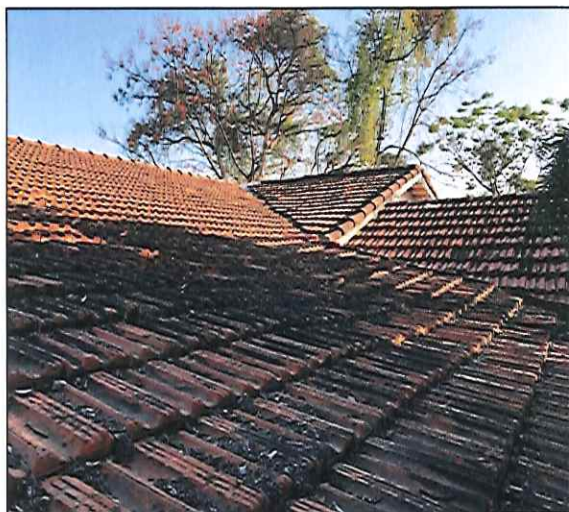
FOTO 01: VISTA DA COBERTURA DO ANEXO PRÓXIMO AO REFEITÓRIO ANTES DA EXECUÇÃO DO SERVIÇO. 29/07/2019 - 16:04

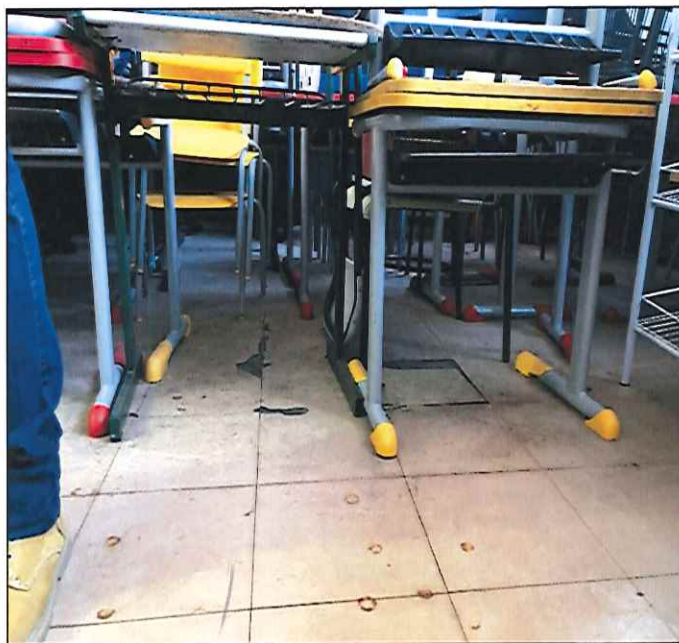
FOTO 02: VISTA DE PISO DANIFICADO ANTES DA EXECUÇÃO DO SERVIÇO. 19/07/2019 - 14:33

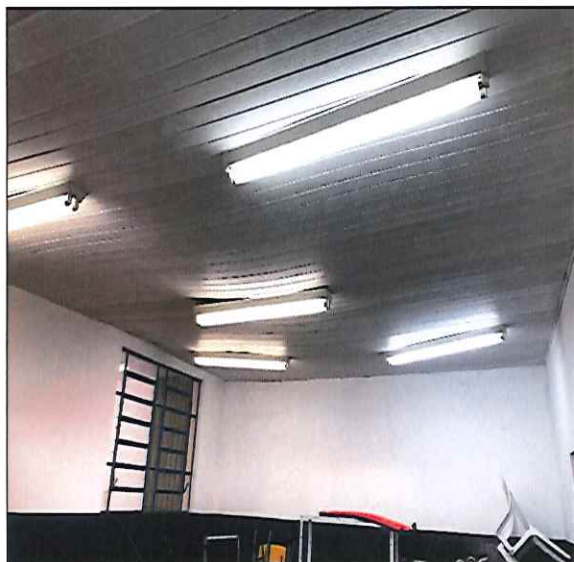
FOTO 03: VISTA DE FORRO EMPENADO E PINTURA DESGASTADA ANTES DA EXECUÇÃO DO SERVIÇO. 19/07/2019 - 14:32

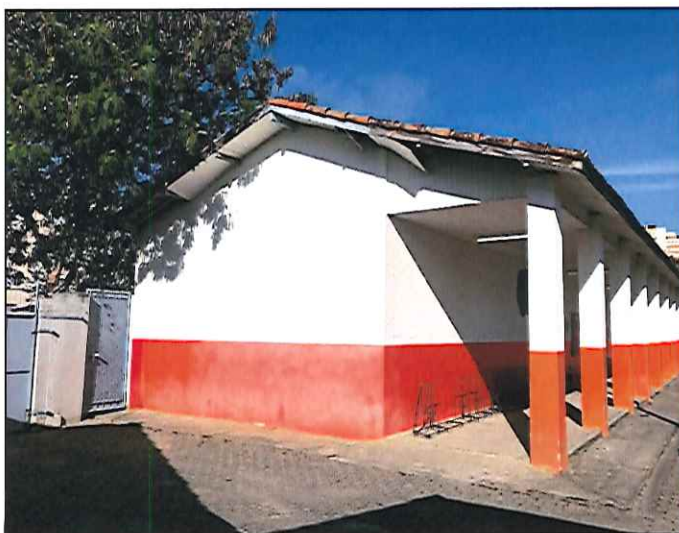
FOTO 04: VISTA DO BLOCO PRINCIPAL ANTES DA EXECUÇÃO DO SERVIÇO. 19/07/2019 - 14:50

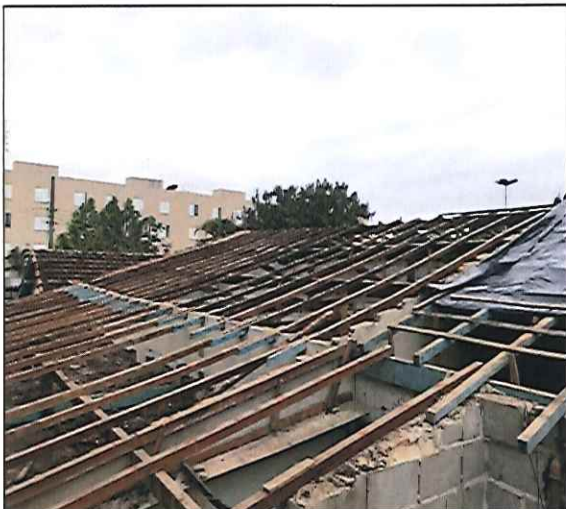
FOTO 05: VISTA DE COBERTURA DO ANEXO PRÓXIMO AO REFEITÓRIO DURANTE A EXECUÇÃO DO SERVIÇO. 23/08/2019 - 09:12

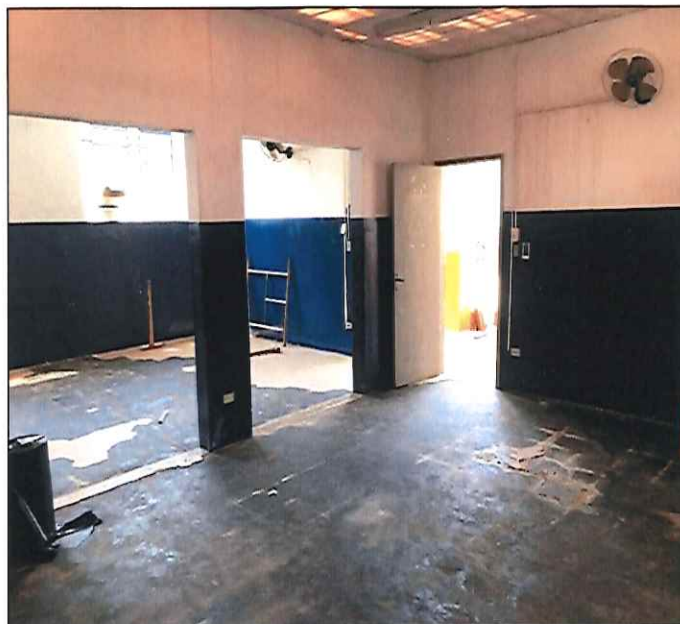
FOTO 06: VISTA DO PISO DURANTE A EXECUÇÃO DO SERVIÇO. 18/09/2019 - 11:16

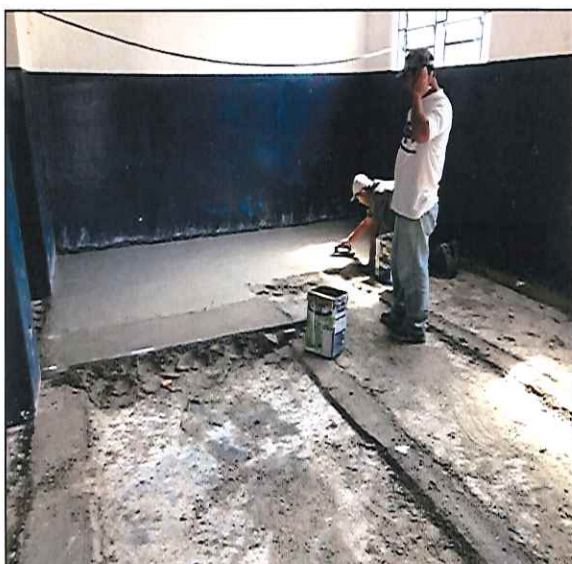
FOTO 07: VISTA DO PISO DURANTE A EXECUÇÃO DO SERVIÇO. 27/09/2019 - 10:08

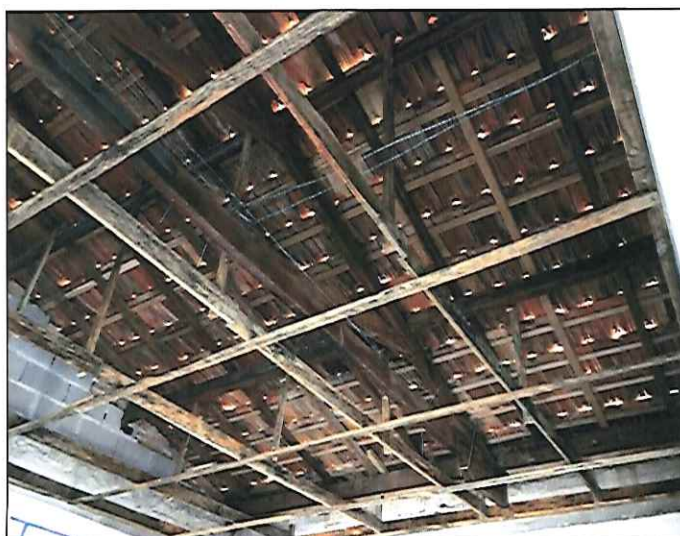
FOTO 08: VISTA DA EXECUÇÃO DO SERVIÇO DE RETIRADA DO FORRO. 27/09/2019 - 10:08

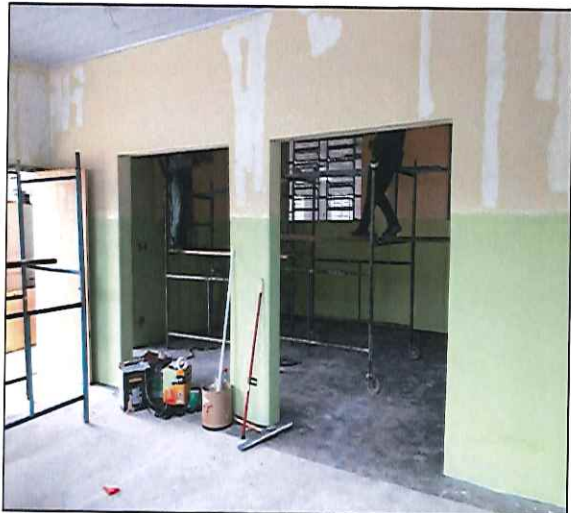
FOTO 09: VISTA DA SALA DO ANEXO PRÓXIMO AO REFEITÓRIO DURANTE A EXECUÇÃO DOS SERVIÇOS. 09/10/2019 - 10:23

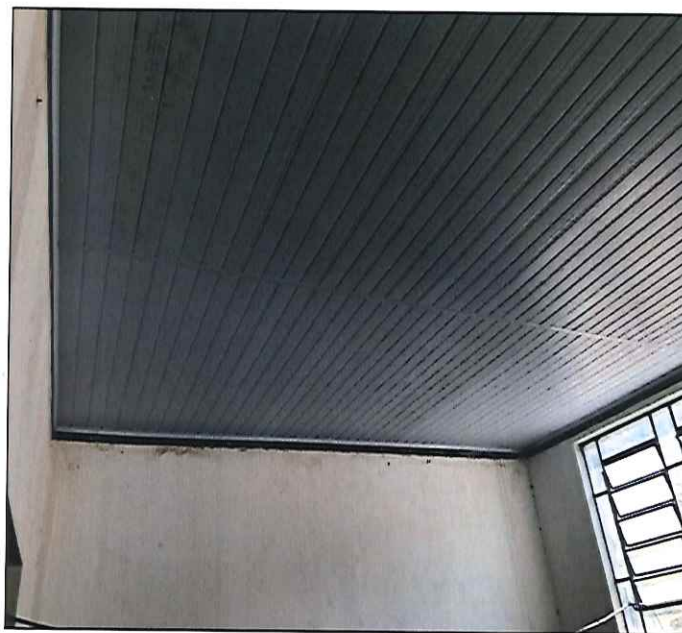
FOTO 10: VISTA DO FORRO INSTALADO. 27/09/2019 - 10:09

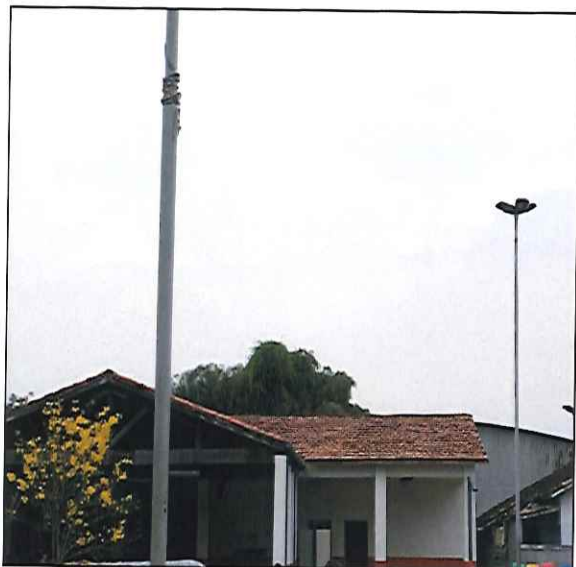
FOTO 11: VISTA DE COBERTURA DO ANEXO PRÓXIMO AO REFEITÓRIO FINALIZADO. 20/09/2019 - 14:37

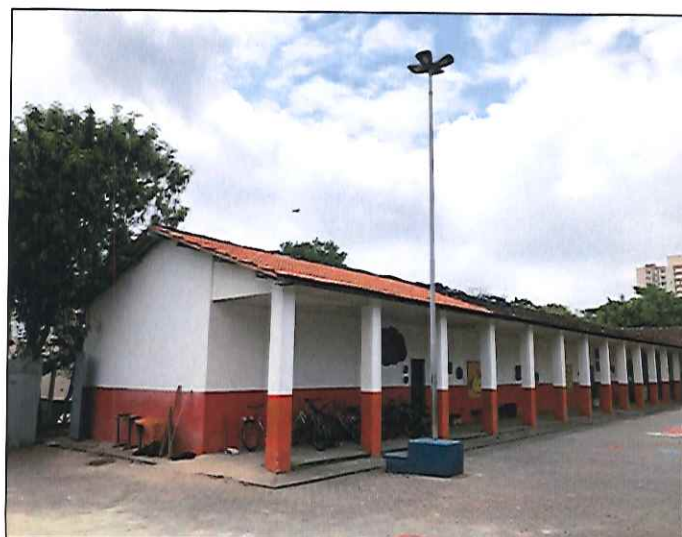
FOTO 12: VISTA DO BLOCO PRINCIPAL COM EXECUÇÃO PARCIAL FINALIZADA. 22/10/2019 - 10:43

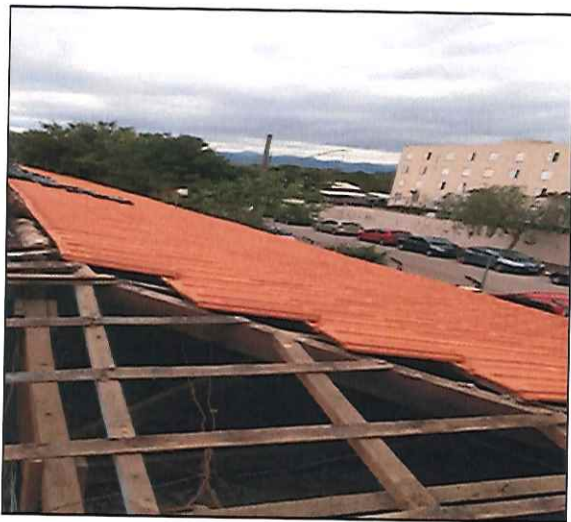
FOTO 13: VISTA DURANTE A EXECUÇÃO DO SERVIÇO NO BLOCO PRINCIPAL. 23/10/2019 - 14:40

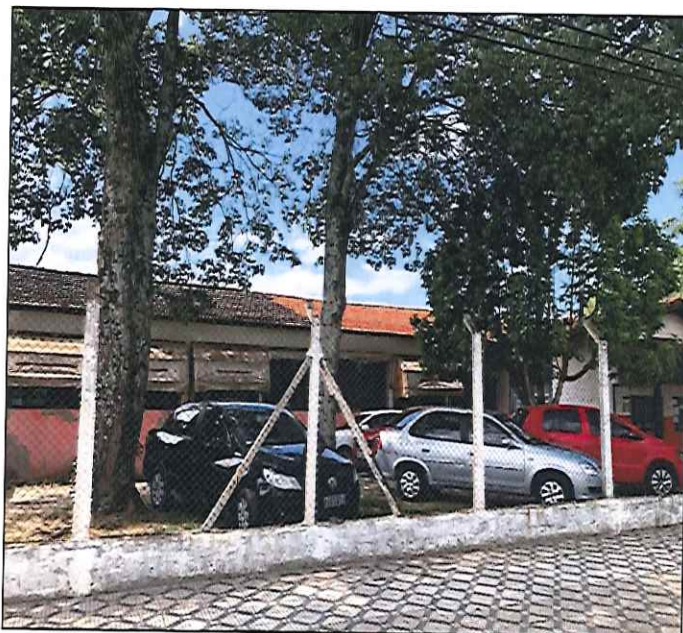
FOTO 14: VISTA DO TELHADO DO BLOCO PRINCIPAL DURANTE A EXECUÇÃO DOS SERVIÇOS. 25/11/2019 - 14:22

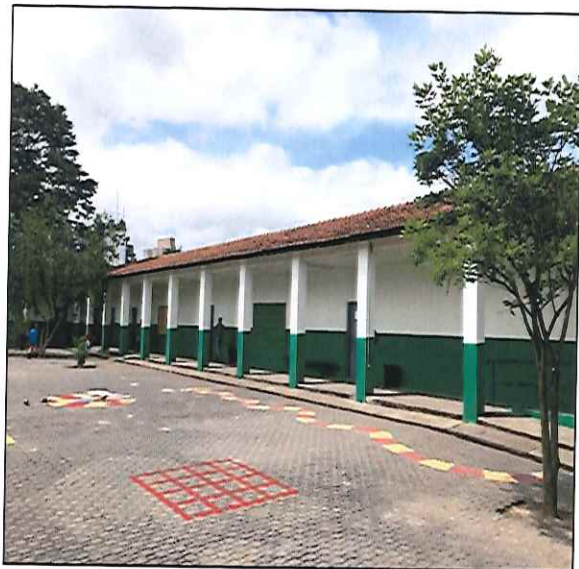
FOTO 15: VISTA DO BLOCO COM A PINTURA FINALIZADA. 20/11/2019 - 09:22
