Complexo Educacional Profª. Aurora Paes da Costa.

RELATÓRIO FOTOGRÁFICO

MANUTENÇÃO

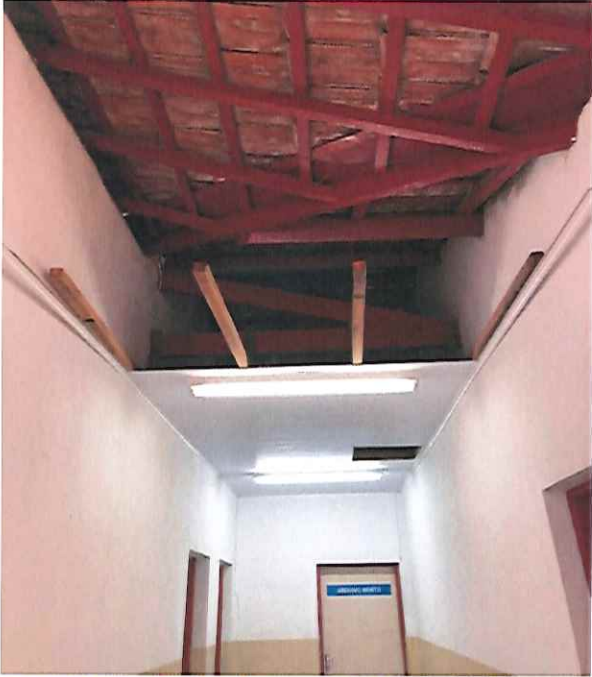
FORRO ANTES DA MANUTENÇÃO (05/09/2019 - 14:07)

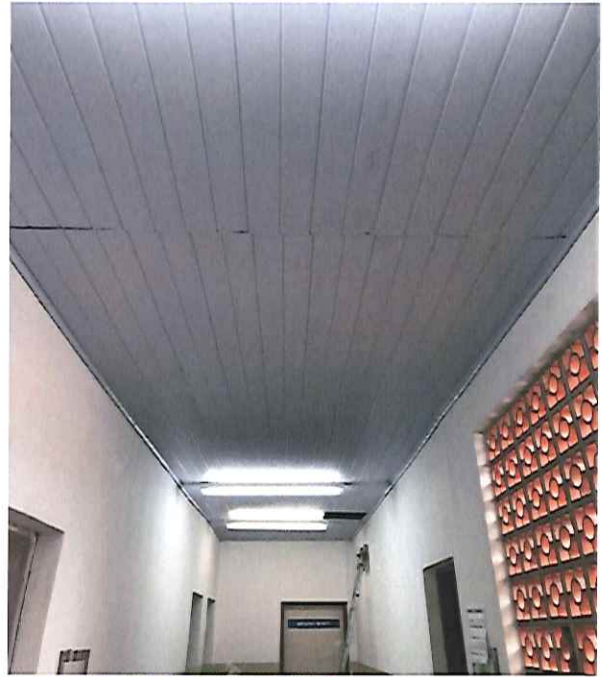
FORRO APÓS MANUTENÇÃO (13/12/2019 - 16:35)

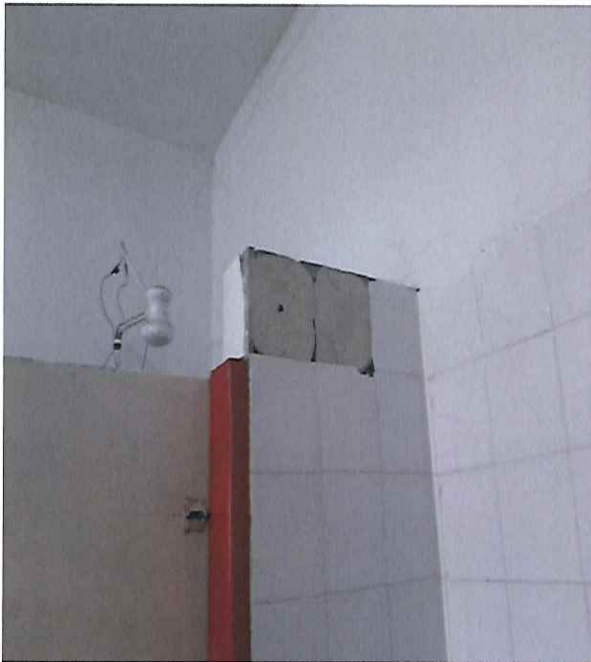
REVESTIMENTO ANTES DA MANUTENÇÃO (05/09/2019 - 14:13)

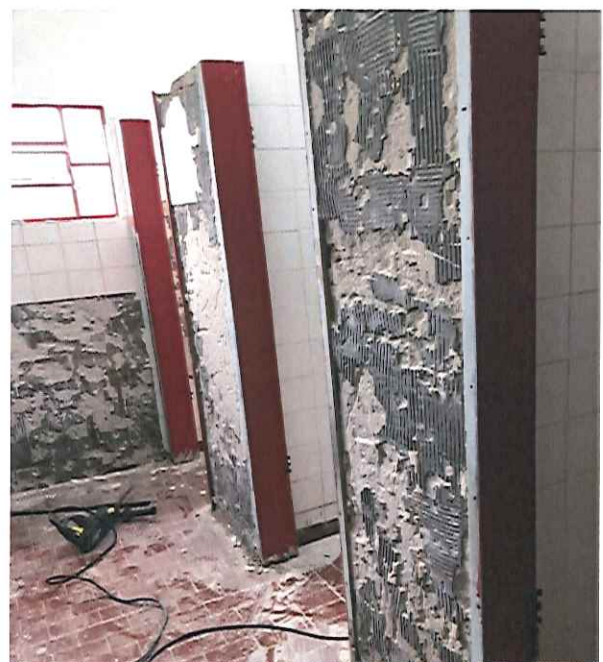
REVESTIMENTO DURANTE A MANUTENÇÃO - 12/11/2019 - 09:16)

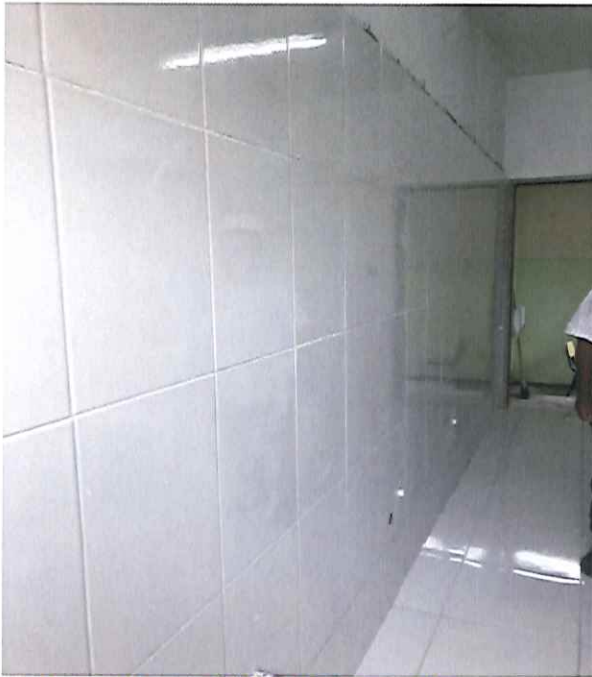
REVESTIMENTO APÓS A MANUTENÇÃO
(02/12/2019 - 8:50)

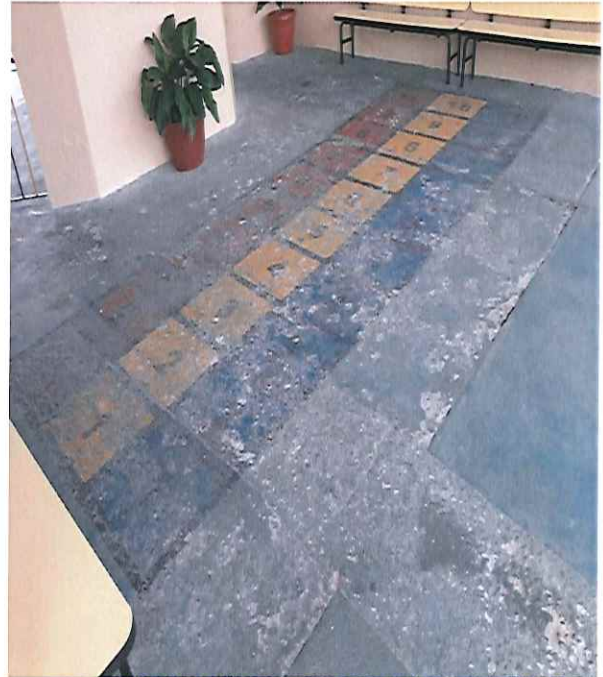
PISO DE CONCRETO ANTES DA MANUTENÇÃO
(05/09/2019 - 14:10)

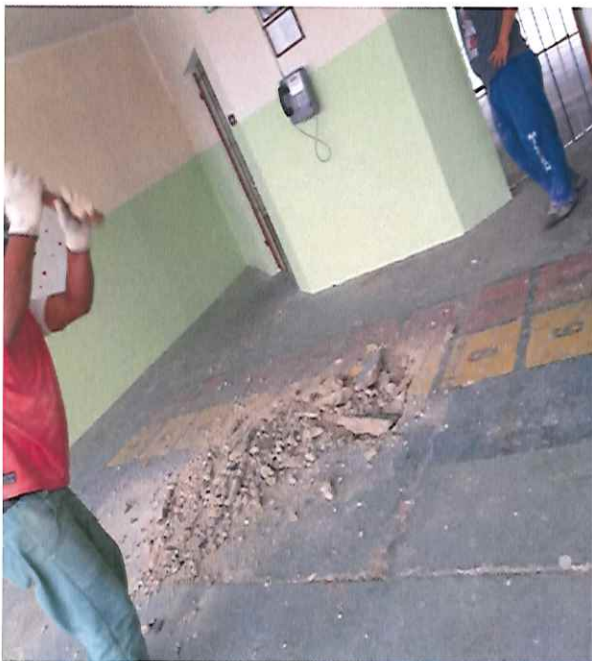
PISO DE CONCRETO DURANTE A MANUTENÇÃO
(10/12/2019 - 10:18)

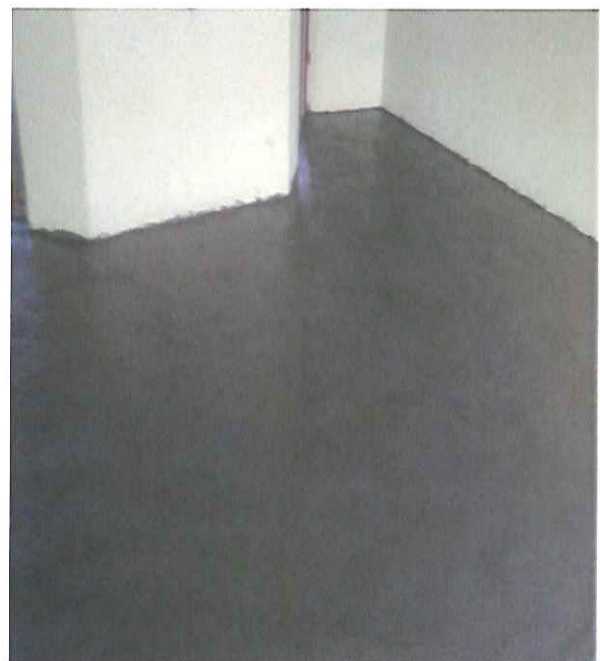
PISO DE CONCRETO APÓS A MANUTENÇÃO -
(20/12/2019 - 11:35)

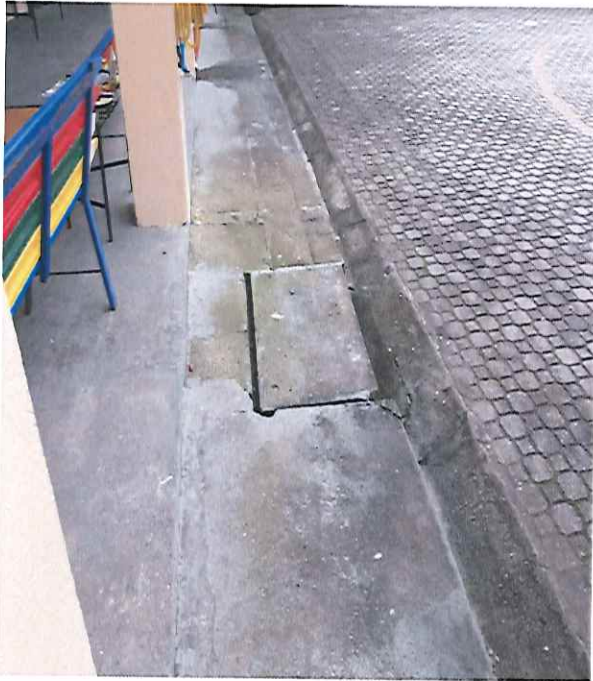
PISO DE CONCRETO ANTES DA MANUTENÇÃO
(05/09/2019 - 14:00)

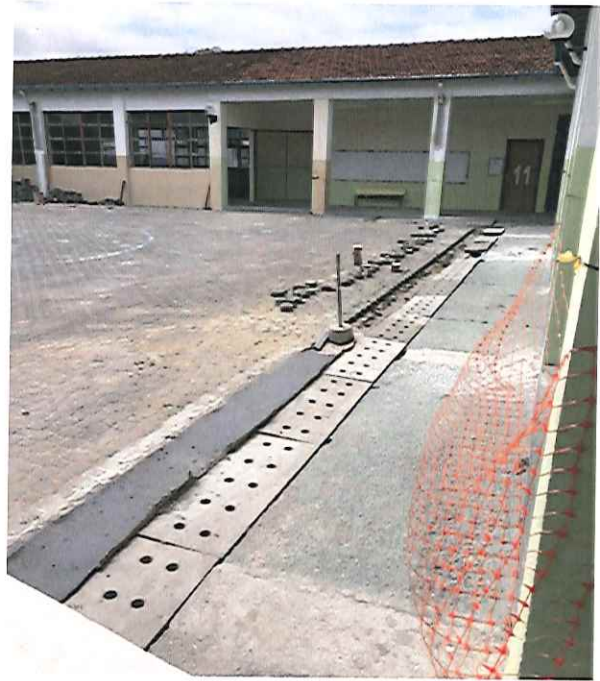
PISO DE CONCRETO DURANTE A MANUTENÇÃO
21/11/2019 - 13:03)

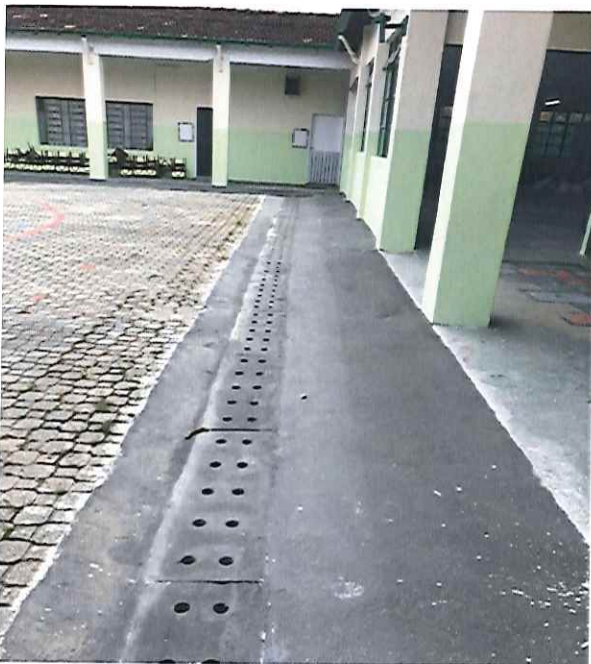
PISO DE CONCRETO APÓS A MANUTENÇÃO
(02/12/2019 - 9:00)

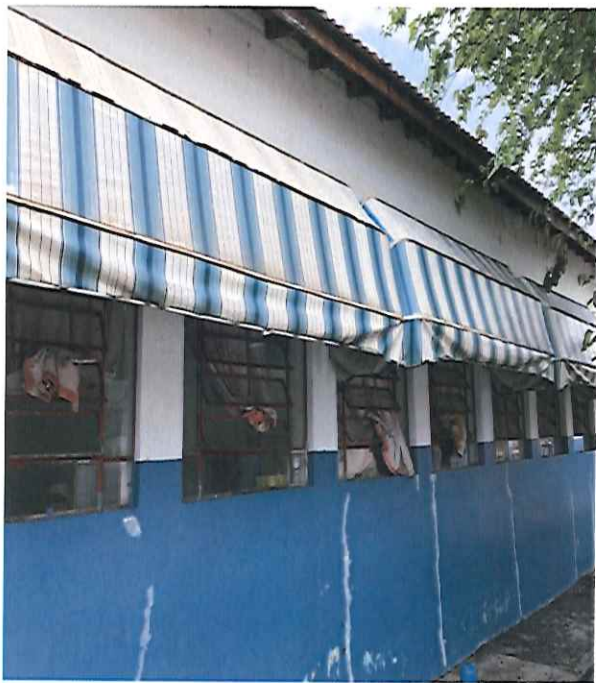
PINTURA ANTES DA MANUTENÇÃO (05/09/2019 - 15:28)

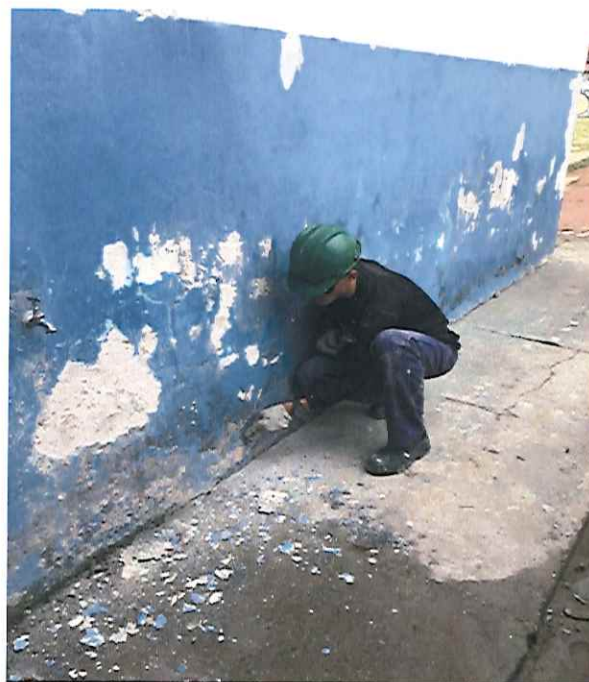
PINTURA DURANTE A MANUTENÇÃO - 25/11/2019 - 13:55)

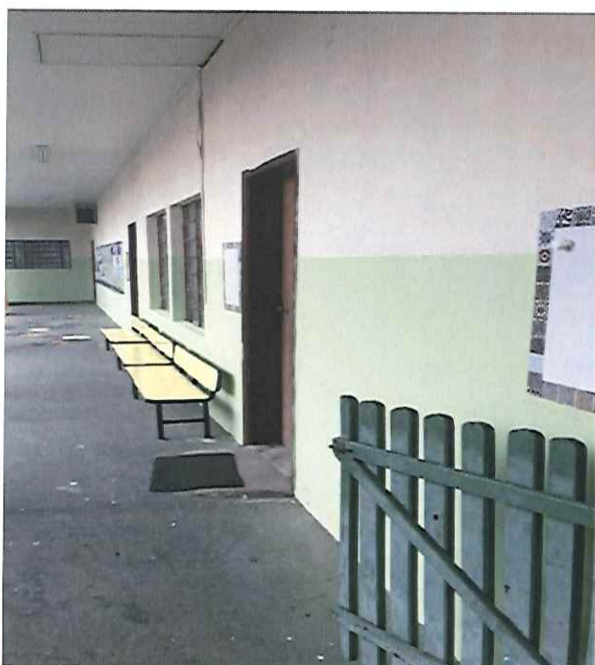
PINTURA APÓS A MANUTENÇÃO (02/12/2019 - 14:42)

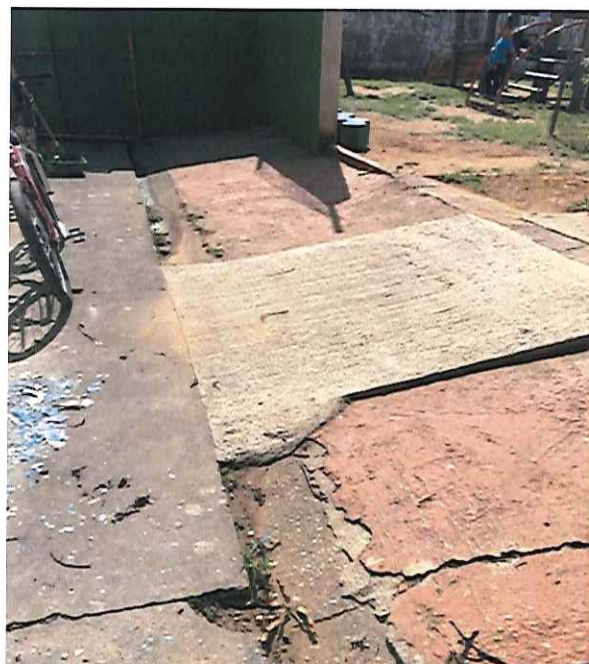
PISO DE CONCRETO ANTES DA MANUTENÇÃO (05/09/2019 - 15:47)

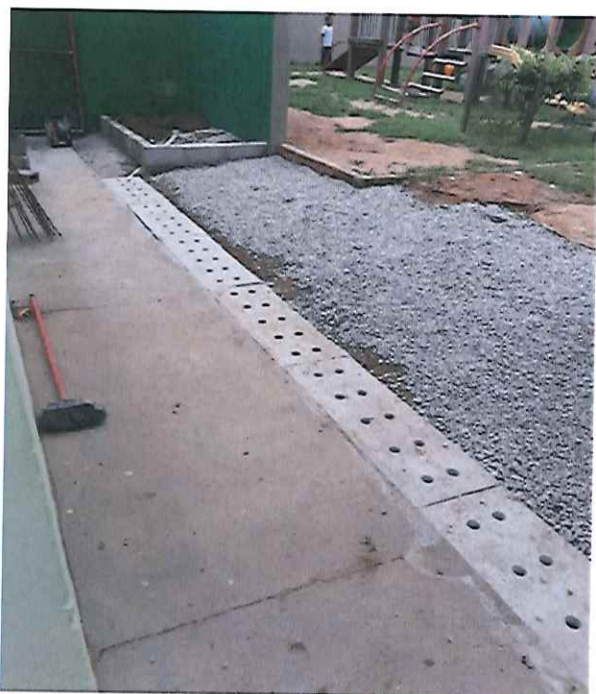
PISO DE CONCRETO DURANTE MANUTENÇÃO
(22/11/2019 - 16:49)

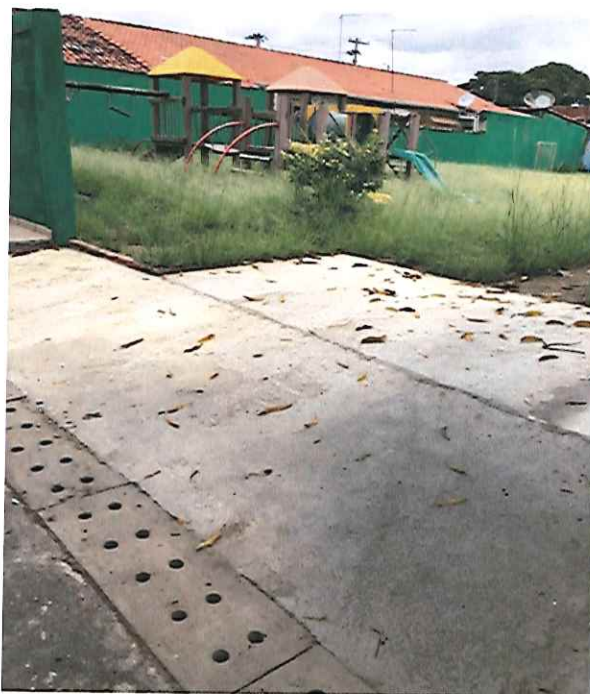
PISO DE CONCRETO APÓS MANUTENÇÃO
02/12/2019 - 09:09)

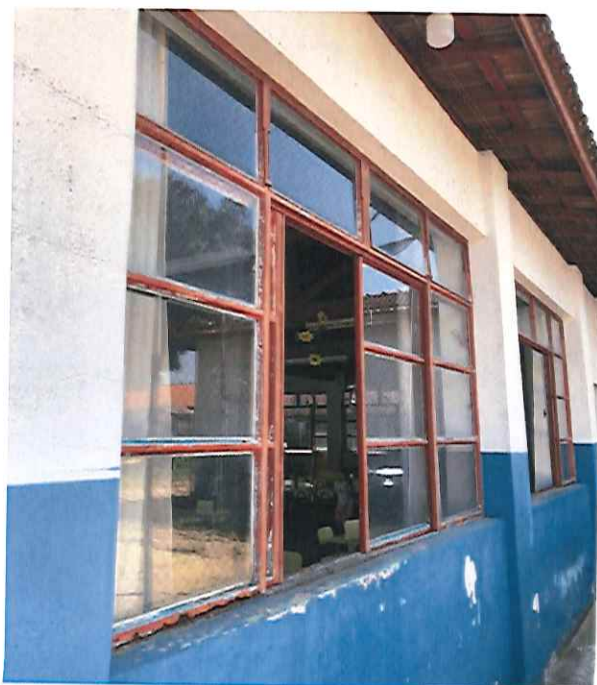
PINTURA DA JANELA ANTES DA MANUTENÇÃO
(05/09/2019 15:55)

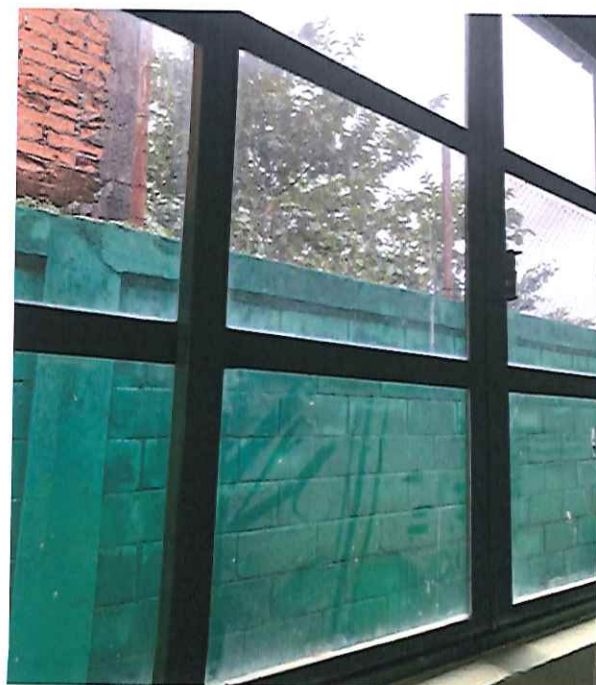
PINTURA DA JANELA APÓS MANUTENÇÃO
28/11/2019 - 15:00)

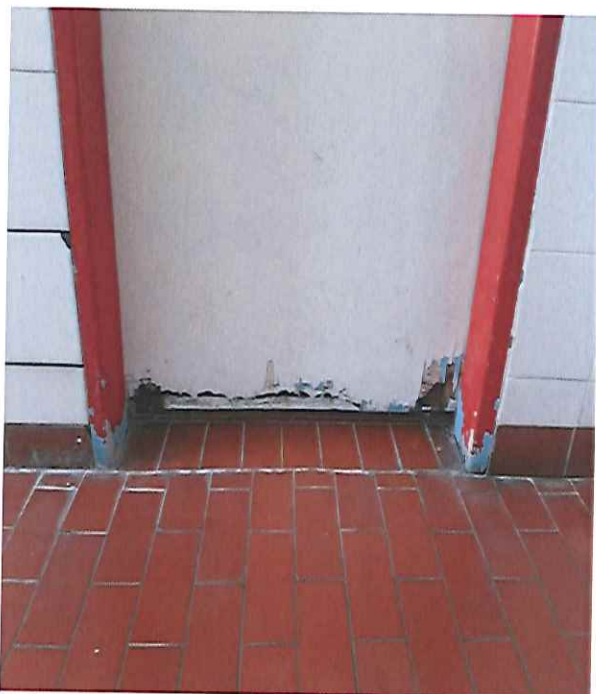
PORTA ANTES DA MANUTENÇÃO
(05/09/2019 15:50)

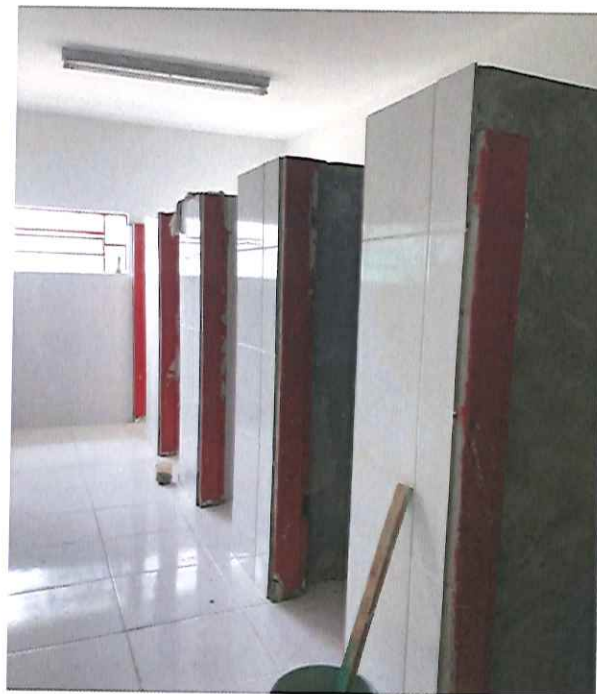
PORTA DURANTE A MANUTENÇÃO
(19/11/2019 12:20)

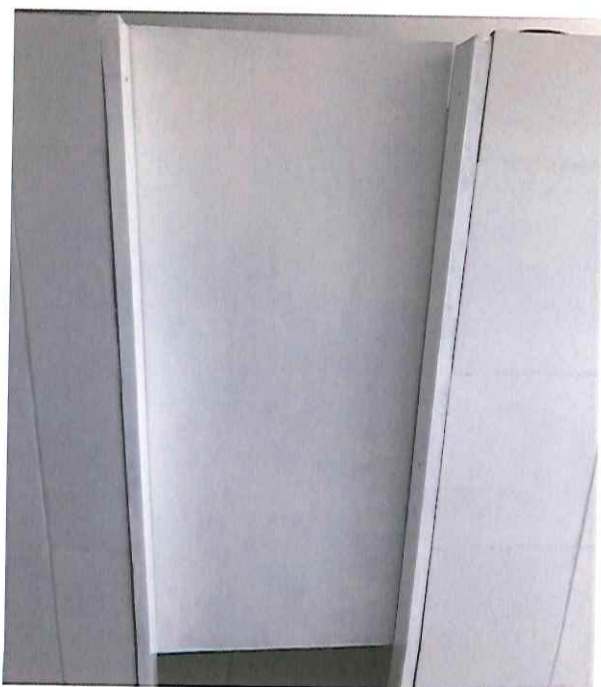
PORTA APÓS A MANUTENÇÃO
(30/12/2019 - 16:16)
