**MUNICÍPIO DE CAÇAPAVA**  
**SECRETARIA MUNICIPAL DE OBRAS E SERVIÇOS MUNICIPAIS**

**RELATÓRIO SIMPLIFICADO**

**ASSUNTO:** Vistoria em pavimentação

**DATA:** Janeiro/2026

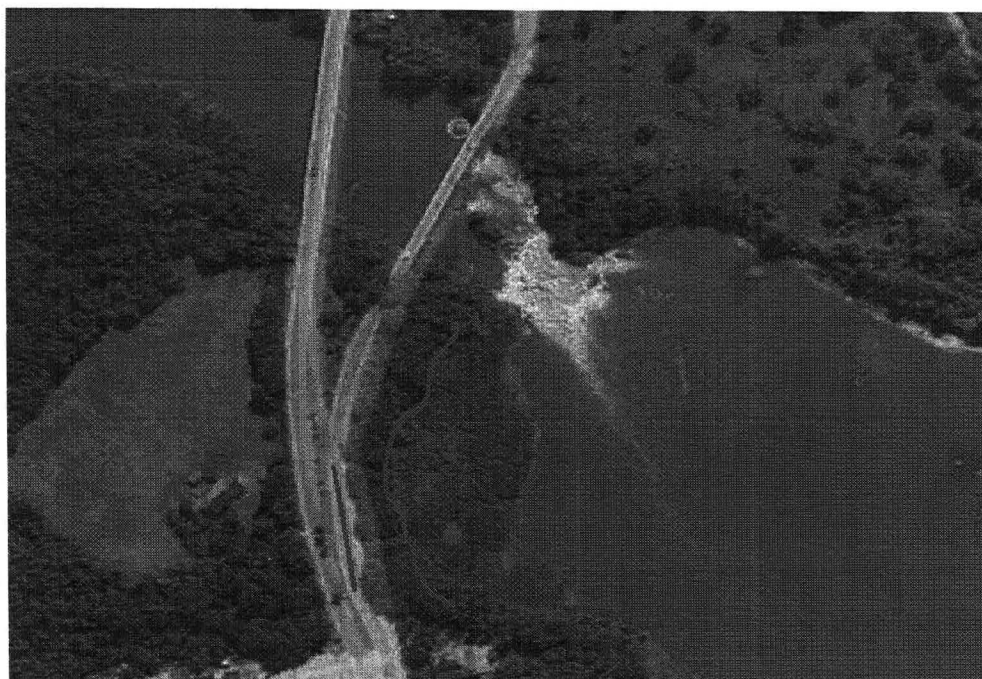
**Figura 1** – Fragmento extraído do *Google Earth*. O destaque em cor na pista é indicativo da posição das fissuras. Notar a linha sinuosa, em cor, que indica aproximadamente o sopé do talude exposto à ação do movimento do curso d’água. Na parte inferior da figura, mais à direita, início do enrocamento desta margem executado há uns 10 anos, hoje tomado pela vegetação.

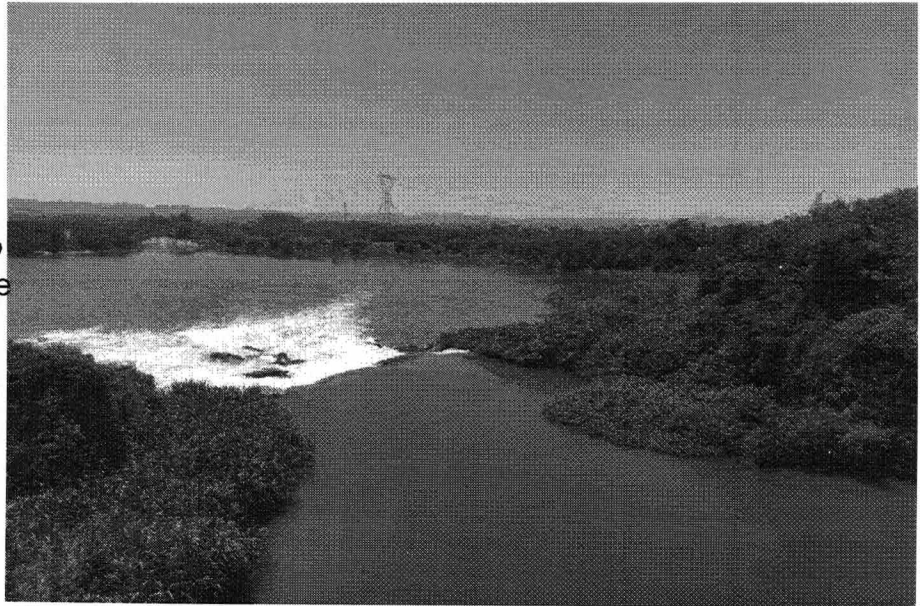
**Foto n.º 1**

Tomada panorâmica a partir da antiga ponte. O enrocamento na margem se estende de uma posição à direita até o fundo da foto na direção da torre de alta tensão.

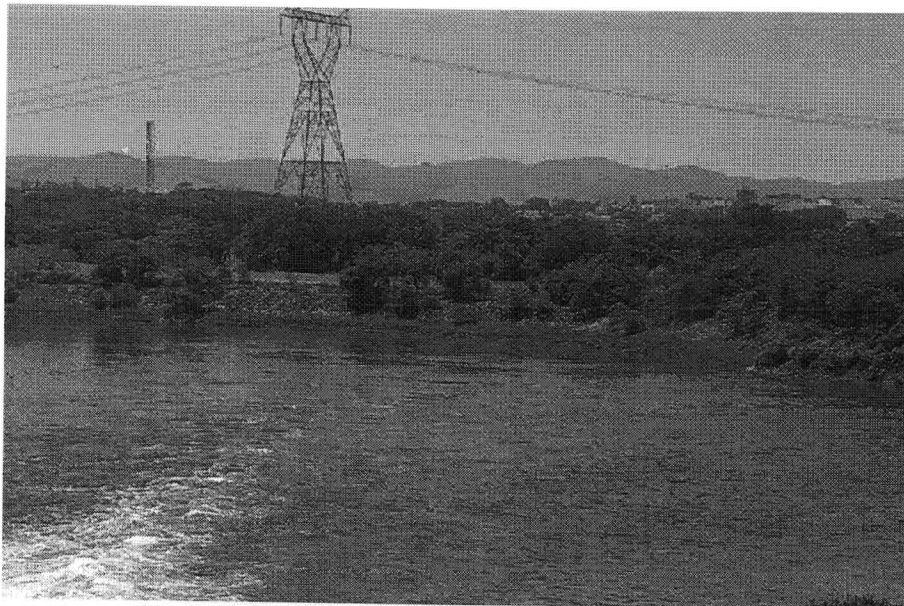
**Foto n.º 2**

Detalhe aproximado de um trecho do enrocamento na direção daquela torre.

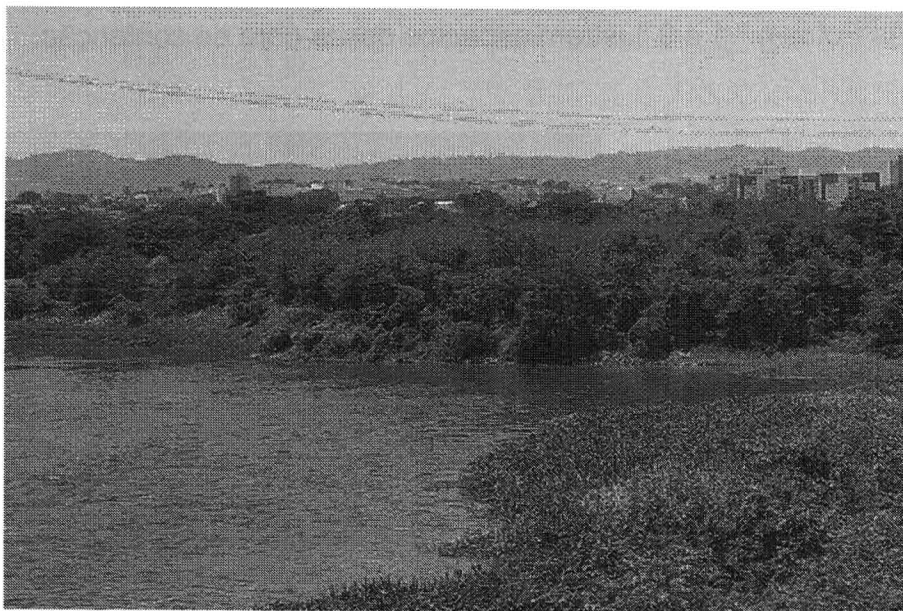
**Foto n.º 3** – Neste registro, mais à direita em relação à Foto n.º 2, a margem estabelece confrontação com a propriedade remanescente da erosão que alargou esta região do rio.

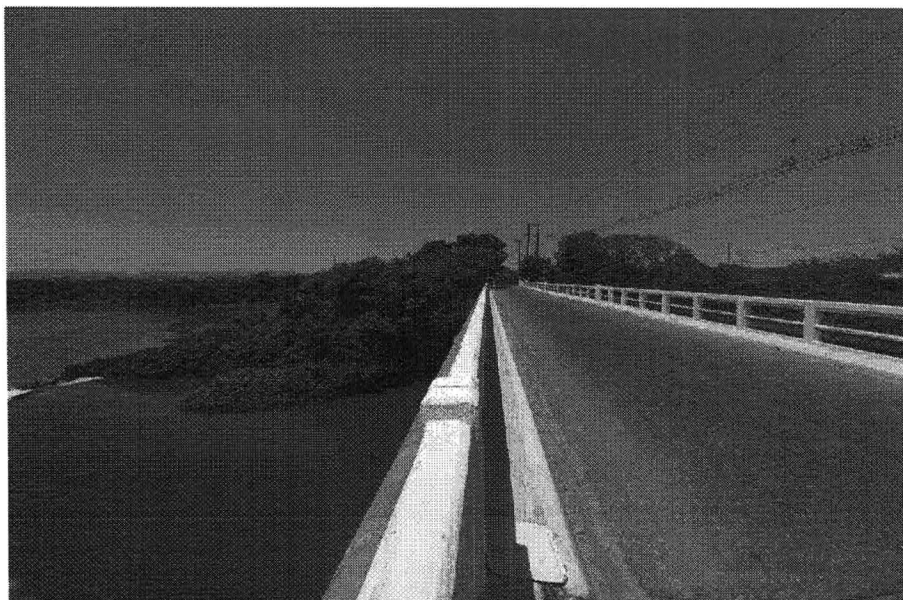
**Foto n.º 4** – Por este ângulo, uma visão da região que será mais bem esclarecida no item seguinte (Item 3).

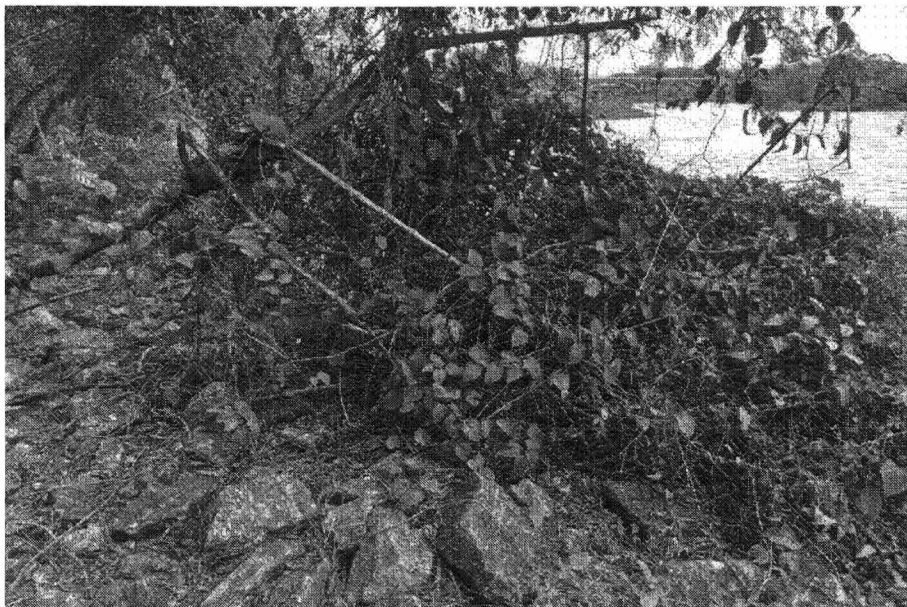
**Foto n.º 5** – Este cenário é exatamente oposto àquele visto na Foto n.º 3. Ao fundo, quase notada a ponte. Tomada a partir da propriedade particular, de uma posição da obra de enrocamento.

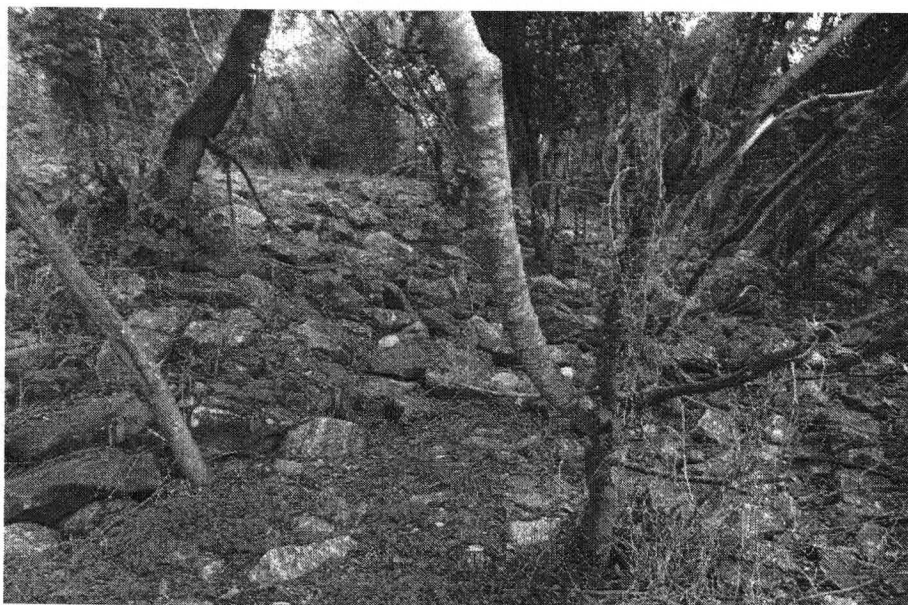
**Foto n.º 6** – Detalhe de um trecho do enrocamento que conteve a erosão da margem.

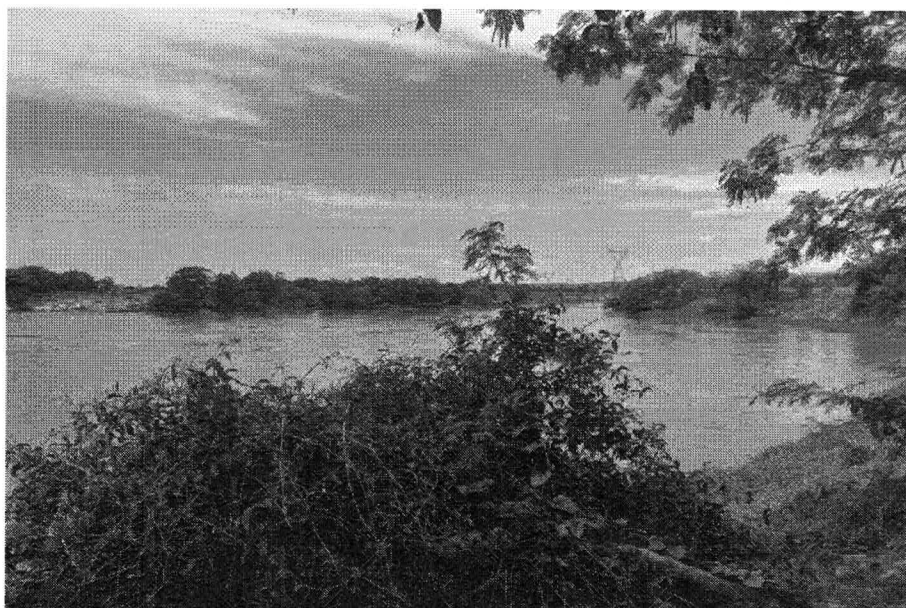
**Foto n.º 7**  
Vista  
ampla na  
direção  
oposta à  
Foto n.º 5.

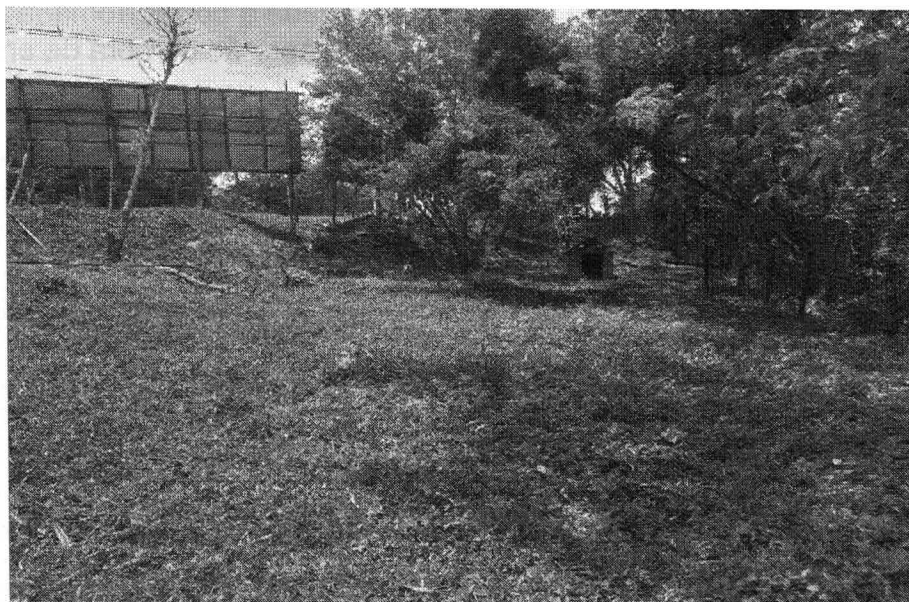
**Foto n.º 8** – Ao fundo desta foto (tirada a partir do interior da propriedade particular), está a avenida, depois da placa. Nesta posição da placa (que também pode ser vista na Foto n.º 25) já se notam os problemas de fissuras no pavimento. O relevo que se percebe, sempre pela informação do munícipe, foi obra de aterro à época da pavimentação da Av. Subtenente Luiz Gonzaga de Toledo Araújo

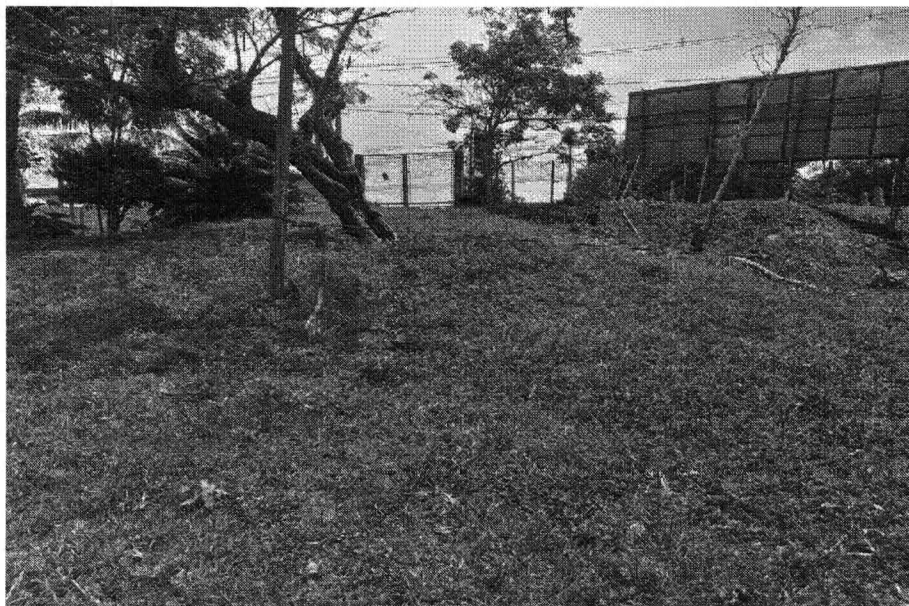
**Foto n.º 9** – Aspecto mais à esquerda da região comentada na foto anterior. Ao fundo, o portão de acesso à propriedade.

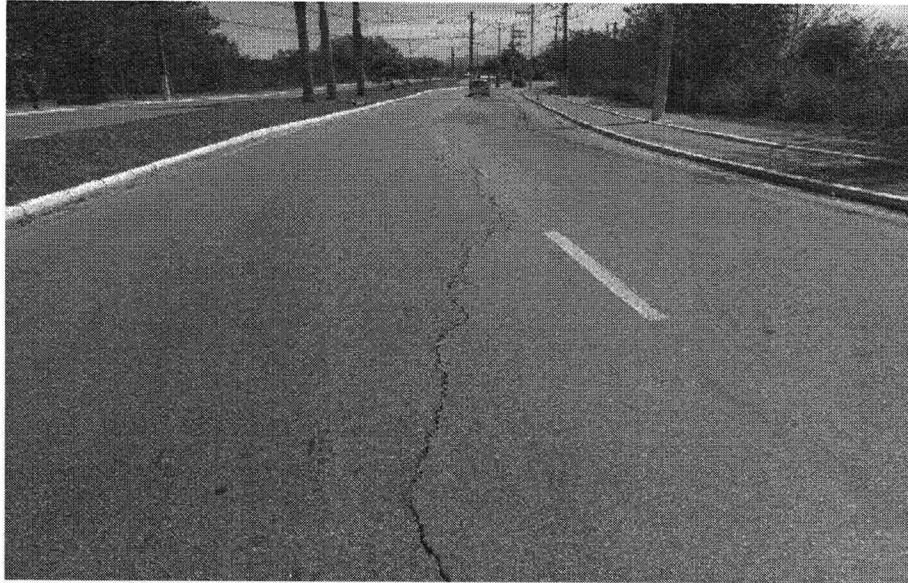
Hoje, o que tem provocado preocupação é exatamente a evolução das trincas predominantemente longitudinais na pista – na região central - apresentando uma acomodação da região no lado mais próximo do talude. Ou seja, quem do centro se dirige ao bairro nota, com evidência, a aparência irregular do pavimento. Realmente, dependendo da percepção sensível de cada observador, a impressão pela visão da trinca - e de uma leve inclinação para a direita - pode, de fato, causar preocupação.

**Foto n.º 10** - Vista ampla do trecho, observado com mais atenção. Destaque para a trinca longitudinal. Pela foto não é percebido que a região à direita apresenta um desnível em relação à região à esquerda. A pista depois do canteiro conduz no sentido Bairro/ Centro. A ponte está ao fundo e conduz ao Bairro Vila Menino Jesus.

Como medida inicial, não é desprezível a adoção daquelas ações paliativas e preventivas mínimas, tais como a selagem de trincas e a execução de reparos pontuais no pavimento, associadas, sempre que possível, ao monitoramento das deformações nos trechos mais críticos, com o objetivo de reduzir infiltrações e conter o agravamento das manifestações observadas.

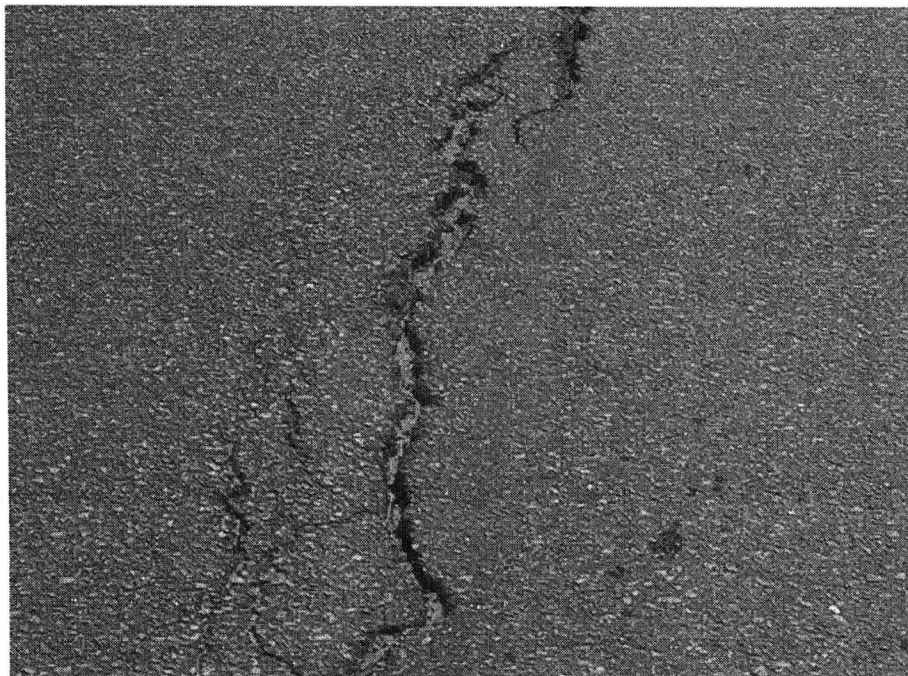
**Foto n.º 11** - Detalhe ampliado de um trecho da trinca. Exposição da base a infiltrações.

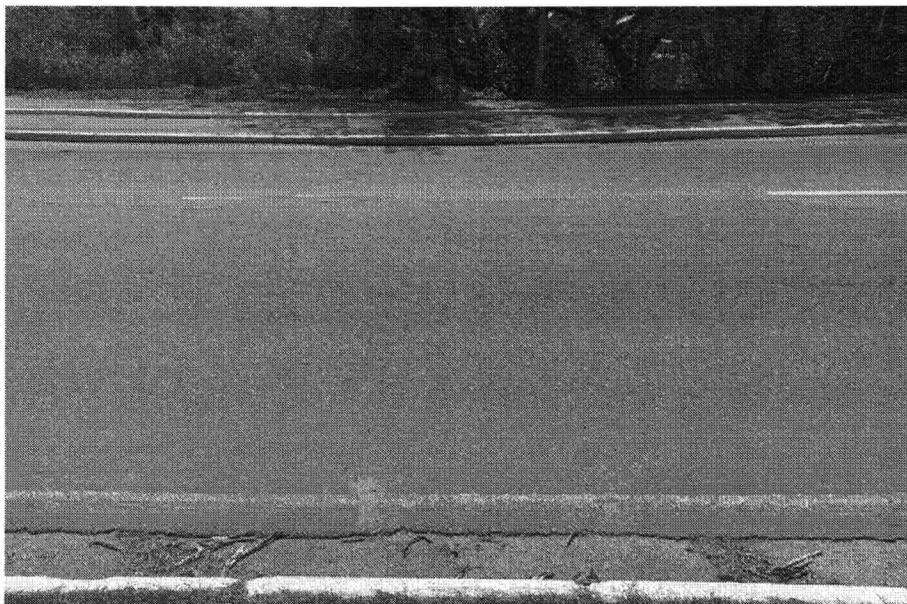
**Foto n.º 12** - Aspecto observado da esquerda para a direita – em relação à Foto n.º 10 -, numa posição que será mais bem analisada pelas cinco fotos seguintes. À direita, no meio da foto, depois da calçada, está o final de uma cerca de tela. Vide foto seguinte.

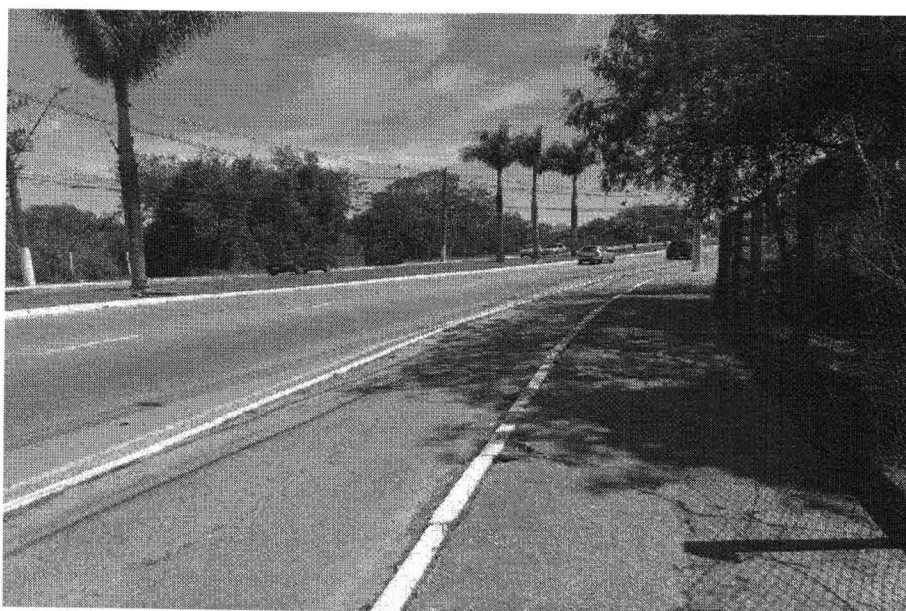
**Foto n.º 13** – Vista em direção perpendicular à foto anterior. Sentido Centro/Bairro. Notada a cerca de tela mencionada na foto anterior (cerca da propriedade confrontante com a margem do rio).

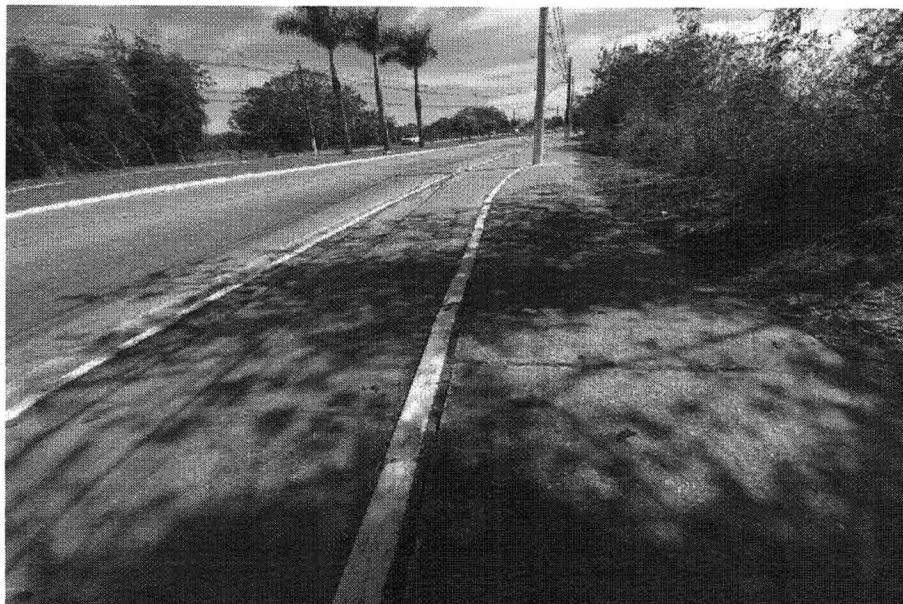
**Foto n.º 14** – Detalhe aproximado da região próxima do final da cerca de tela. Esta região é aquela vista na Foto n.º 12. A região do talude, nesta posição, será mais bem ilustrada nas três fotos seguintes.

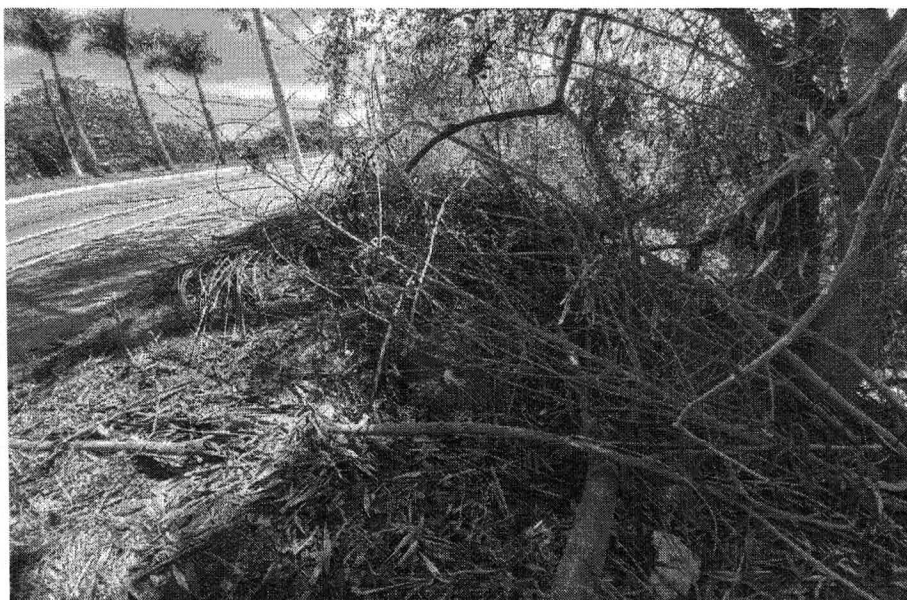
**Foto n.º 15** – Aqui pode ser notado o início da inclinação do talude.

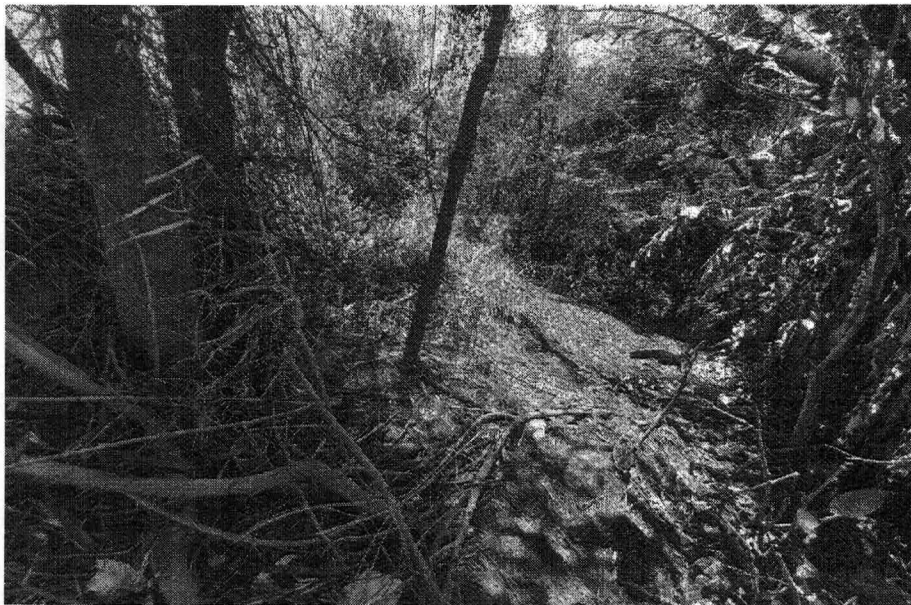
**Foto n.º 16**

Detalhe mais à direita em relação à foto anterior. A árvore vista aqui, à esquerda, é aquela à direita na foto anterior.

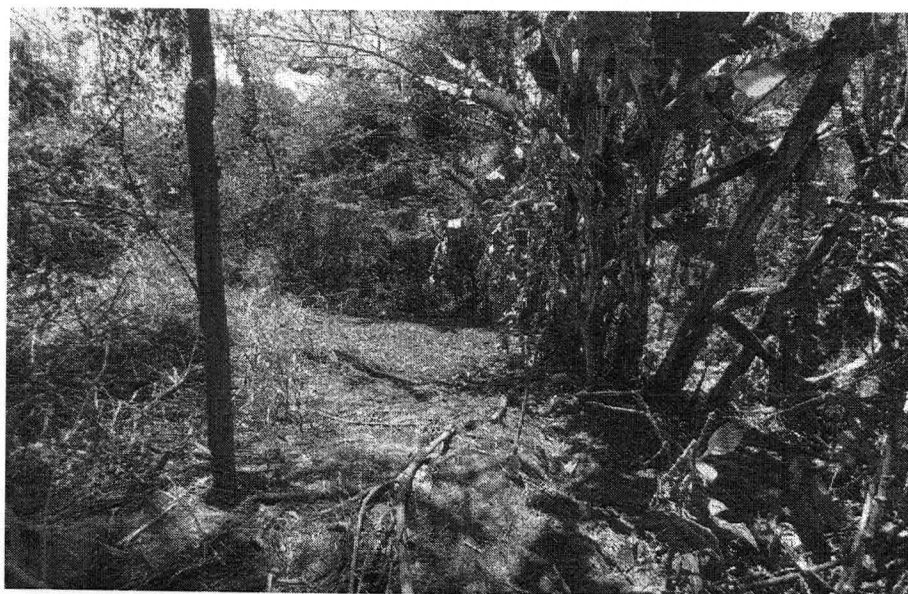
**Foto n.º 17** – Registro na tentativa de mostrar a base do talude nesta região. Não é um talude tão íngreme como próximo da cabeceira da ponte. Aqui é onde parece estar ocorrendo a maior evidência da trinca associada à acomodação da pista. Desnível do sopé do talude em relação à calçada: +/- 10m. Distância: +/- 15m.

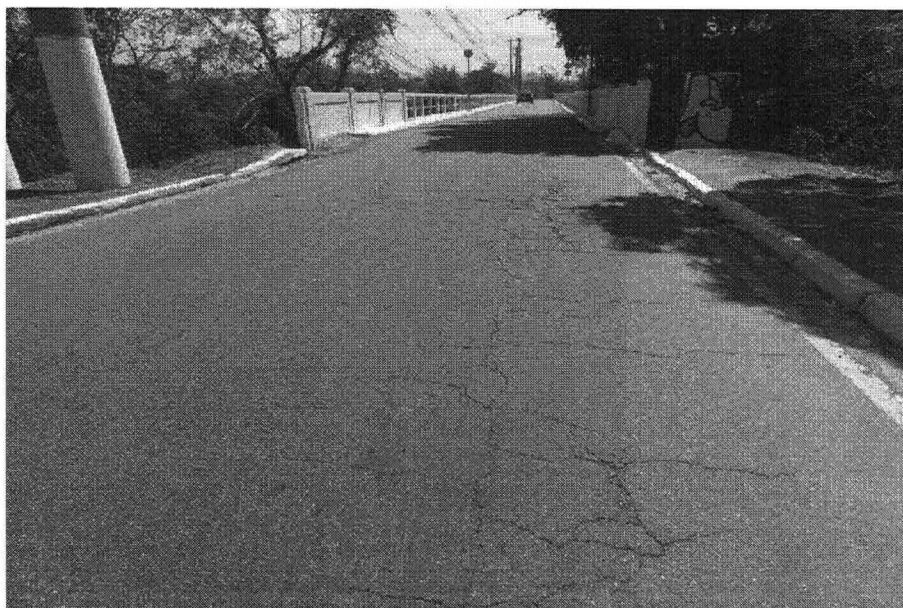
**Foto n.º 18** - Aspecto do pavimento na chegada da ponte. Trincas interligadas disseminadas pela superfície. Formações localizadas de patologias designadas “couro de jacaré”.

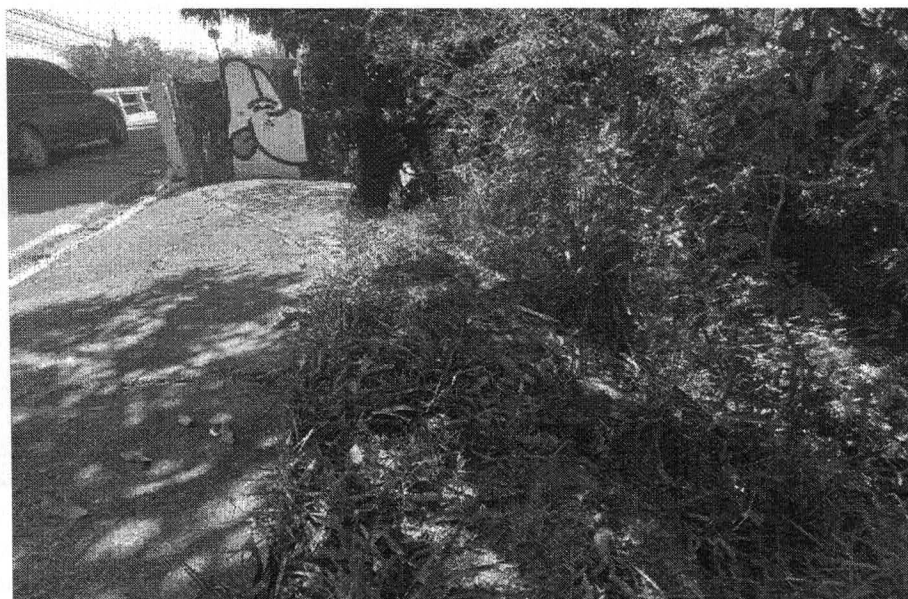
**Foto n.º 19** – Detalhe mais à direita em relação à foto anterior. Nesta posição o talude é bem íngreme.

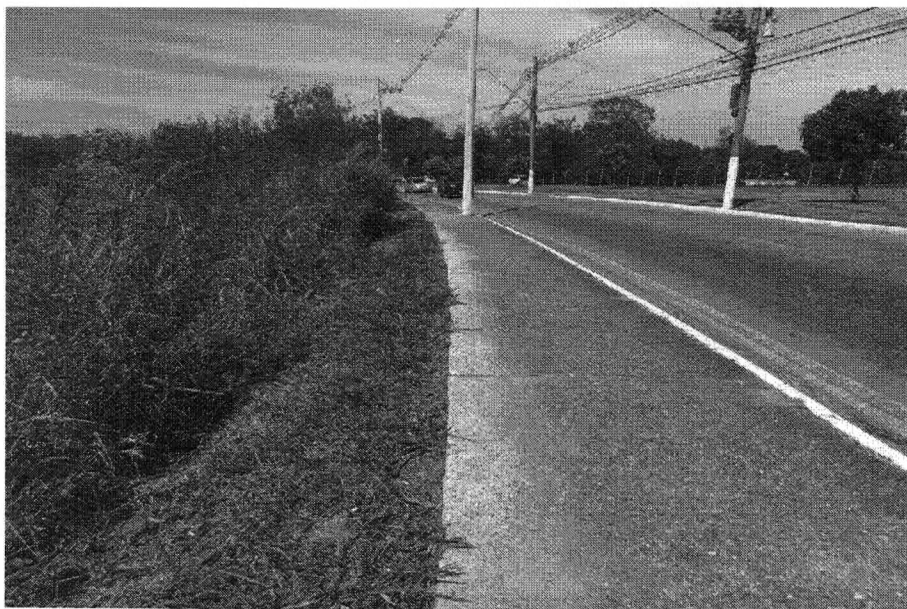
**Foto n.º 20** – Tomada em sentido oposto às duas fotos anteriores.

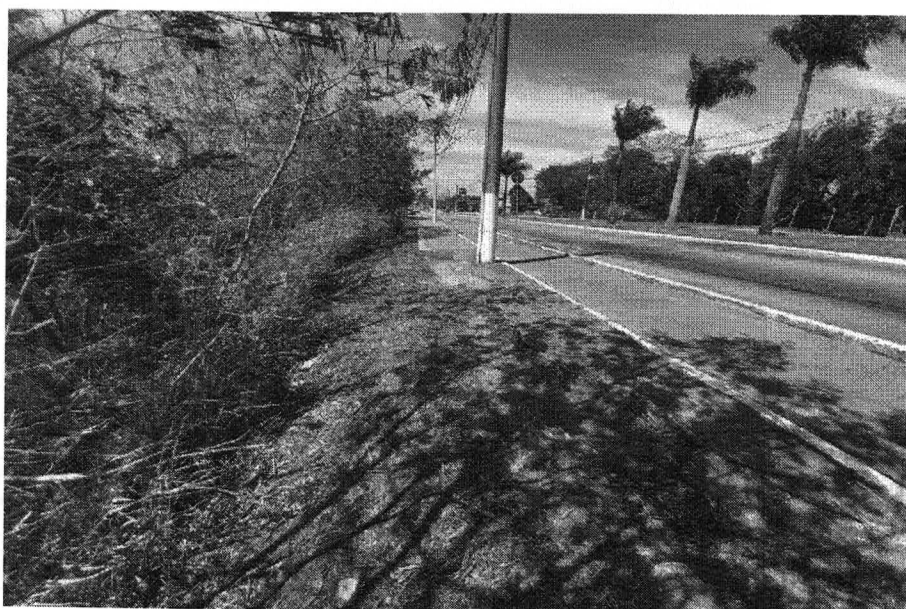
**Foto n.º 21** – Esta é uma posição mais distante da cabeceira da ponte. É mais ou menos um local entre a cabeceira da ponte e aquela região onde a trinca está mais evidente (Foto n.º 10).

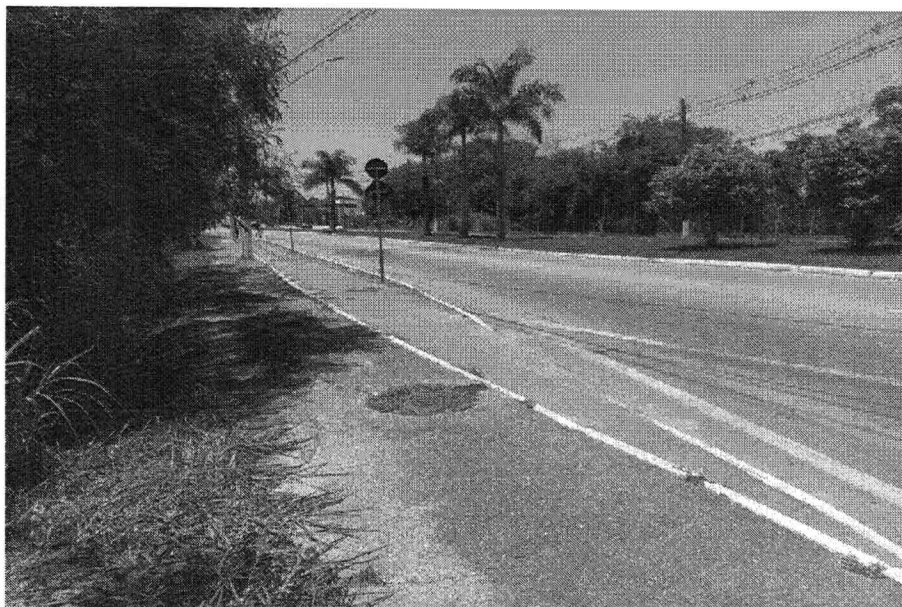
**Foto n.º 22** – Neste registro, levanta-se uma suspeita em relação à estanqueidade de um PV (componente do sistema de captação de esgotos sanitários).

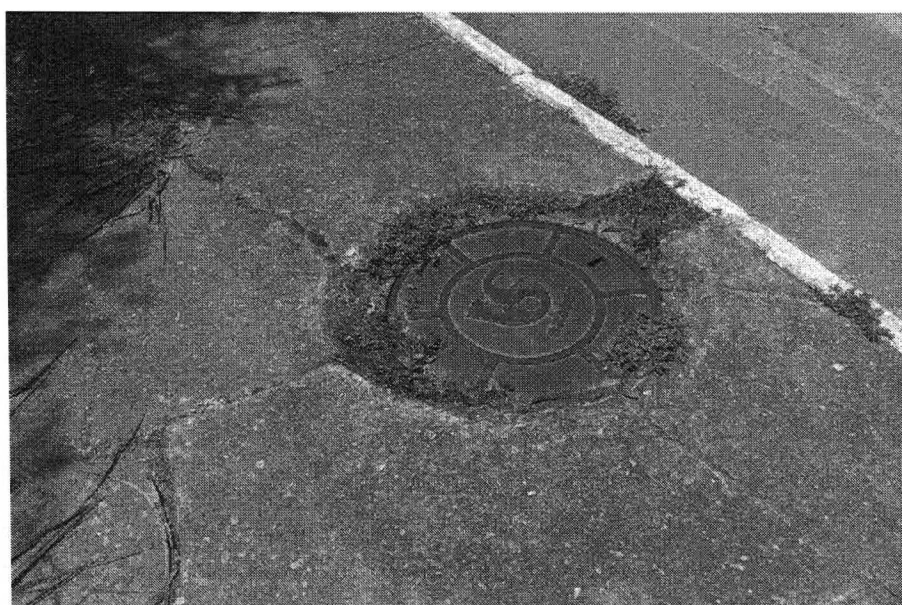
**Foto n.º 23** – Detalhe do PV comentado na foto anterior. Na eventualidade de ocorrer uma infiltração, isso torna preocupante quanto à estabilidade do talude.

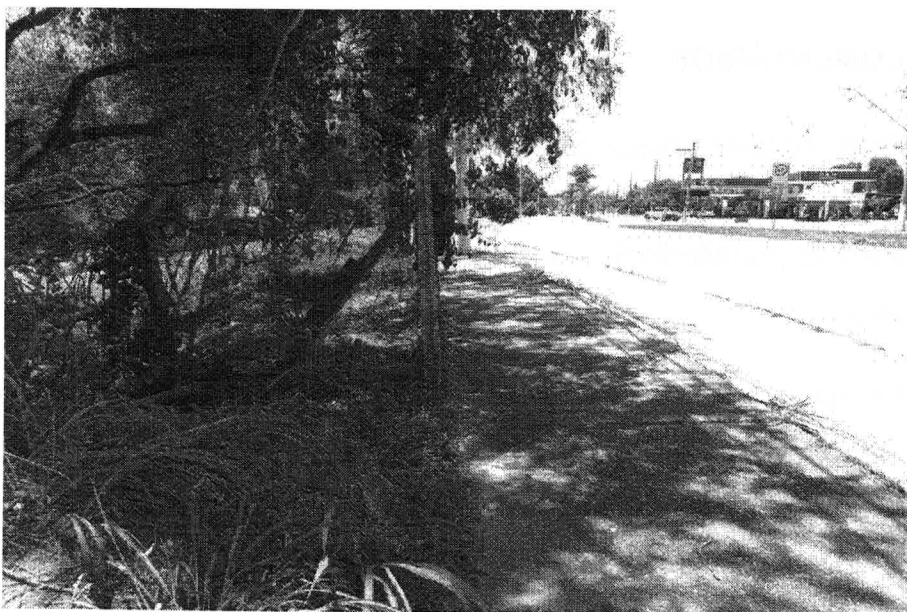
**Foto n.º 24** – Aquela região da propriedade particular vista na Foto n.º 8, aqui é parcialmente percebida a partir da via pública. Área de aterro na época da pavimentação da avenida.

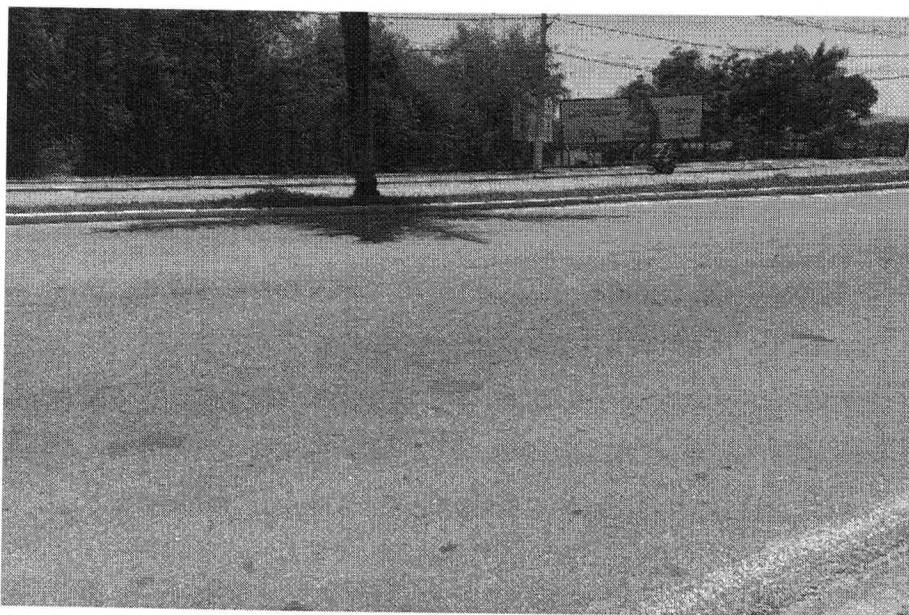
**Foto n.º 25** – Vista panorâmica a partir do outro lado da pista no sentido Bairro/Centro (da esquerda para a direita). Neste lado também são notadas fissuras discretas no pavimento, ainda sem identificação da causa.
